Anticimex Överlåtelsebesiktning av småhus - nivå 2

Fastighetsbeteckning: Skipås 25:35	
Fastighetsägare: Charlotte & Clark Ledborn	
Fastighetsadress: Lyckevägen 10	
Postnummer: 305 72	Ort: Steninge

Besiktningdatum: 2024-02-15	Protokollnummer: 68099400
Temperatur: 4 °C	Väderlek: Mulet
Tekniker: Bengt Olsson	
E-post: bengt.olsson@anticimex.se	
Kontor: Halmstad	
Närvarande: Clark Ledborn, fastighetsägare

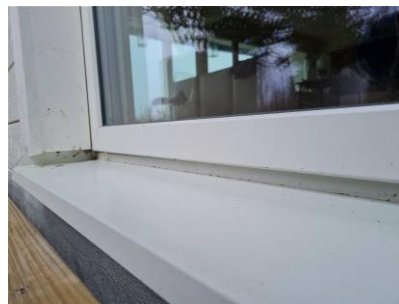
Utvändigt / Fönster/Dörrar

Tröskelplåtar och fönsterbleck till flera av husets fönster samt altan- och balkongdörrar saknar infästningar.

Det rekommenderas att plåtarna skruvas fast.

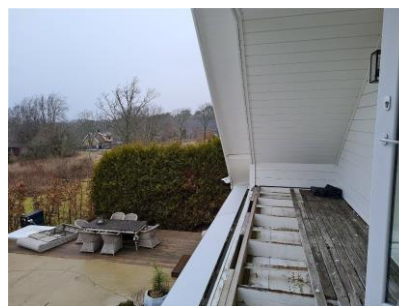
Utvändigt / Balkong

Renovering av balkongen pågår.
Balkongen utanför sovrum 5 saknar balkongräcke.

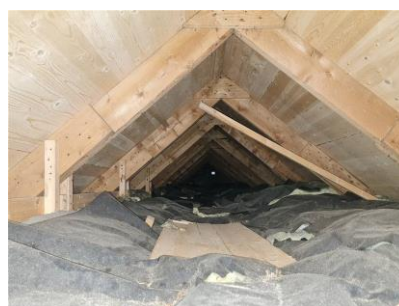
Utvändigt / Nockvind

Vindsutrymmet nås via en lucka i taket ovanför balkongen.

Fuktkvoten mättes stickprovsvis i råsponten till 16-17%.

Det finns risk för mikrobiell tillväxt om den relativa fuktigheten (RF) i luften är över 75%, vilket i gran- och furuvirke motsvarar en fuktkvot (FK) på ca 17%. Vid en långvarig fuktkvot på >28% finns risk för rötskador.

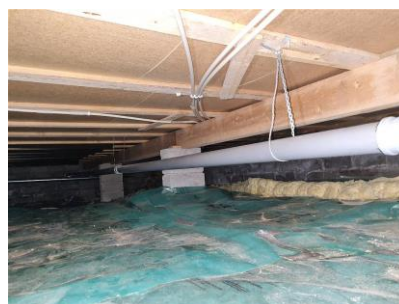
Utvändigt / Krypgrund

Utrymmet nås via en utvändigt lucka i grundmuren mot söder. Materialet i marken består av sand/grus och överst på markytan ligger det en plastfolie. Undersidan av bjälklaget av Asfaboard- och masonitskivor. Bjälklaget vilar på en sylv som består av tryckimpregnerat trä. I utrymmet kunde en svag kemisk lukt kännas och en viss risk finns att denna lukt även kan kännas inne i bostaden.

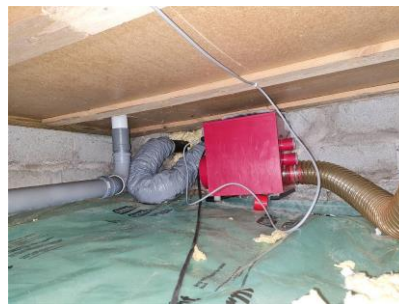
I kryppgrunden finns en kryppgrundsavfuktare installerad. Syftet med denna installation är att genom avfuktning hålla fuktigheten i kryppgrunden på en så låg nivå att ingen tillväxt av mikroorganismer är möjlig. Ett annat syfte är att skapa ett undertryck i grunden. För att detta ska fungera är det viktigt att installationen servas årligen med bland annat filterbyte och kontroll av inställningar så att fuktigheten inte stiger.

Fuktkvoten mäts stickprovsvis i syll, bjälklagets undersida samt i bärlinor till 12-14%.

Det finns risk för mikrobiell tillväxt om den relativa fuktigheten (RF) i luften är över 75%, vilket i gran- och furuvirke motsvarar en fuktkvot (FK) på ca 17%. Vid en långvarig fuktkvot på >28% finns risk för rötskador.

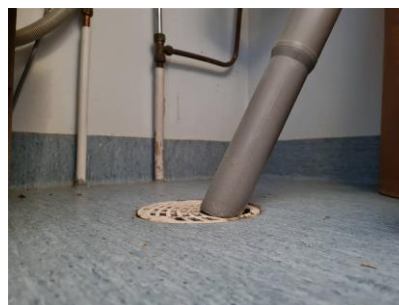
Entréplan / Tvättstuga

Golfallet mot golvbrunnen är bristfällig.

Vid fuktindikering i utrymmet kunde inga förhöjda indikationer påvisas.

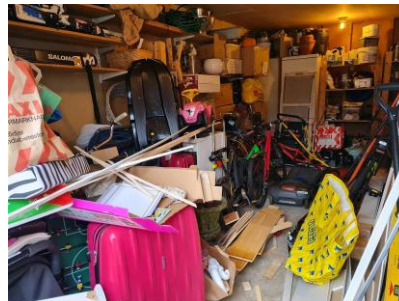
Entréplan / Garage

Utrymmet kunde inte besiktigas då det är fullt med saker.

Vi rekommenderar en kompletterande besiktning när utrymmet är tillgängligt.

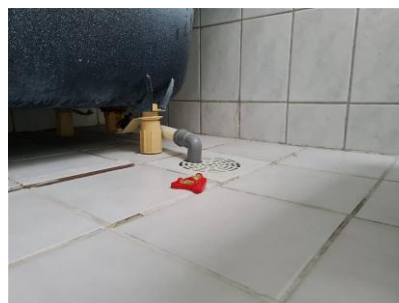
Övre plan / Badrum

Bristfällig golvlutning mot golvbrunnen intill den ena golvbrunnen. Bakfall förekommer.

Lokala fogsläpp finns i golvets klinkerplattor. En klinkerplatta intill dörren är trasig.

Brister i golvets och/eller tätskiktets lutning medför risk för att vatten tränger in i omkringliggande konstruktioner/utrymmen vilket i sin tur kan orsaka fuktrelaterade skador. Det medför också ökad risk för att vatten blir stående i golvets lågpunkter, vilket kan orsaka missfärgningar på klinker/fogar samt att "unken" lukt uppstår.

Vid fuktindikering i utrymmet kunde inga förhöjda indikationer påvisas.
