Fastighetsbeteckning  
Giraffen 5  
Adress  
Hantverkaregatan 47  
53530 Kvänum

Uppdragsnummer R6417  
Besiktningdatum 2024-02-19  
Besiktningföretag OBM Skaraborg AB  
Besiktningförrättare Jimmy Nilsson  
Närvarande Säljare  
Giltig till och med 2025-02-19

Byggnadsbeskrivning	Byggnadsår
Huset är ett 1-planshus grundlagd med platta på mark.	1984
Till eller ombyggnad	Övrigt
	Huset var möblerat vid besiktningstillfället.

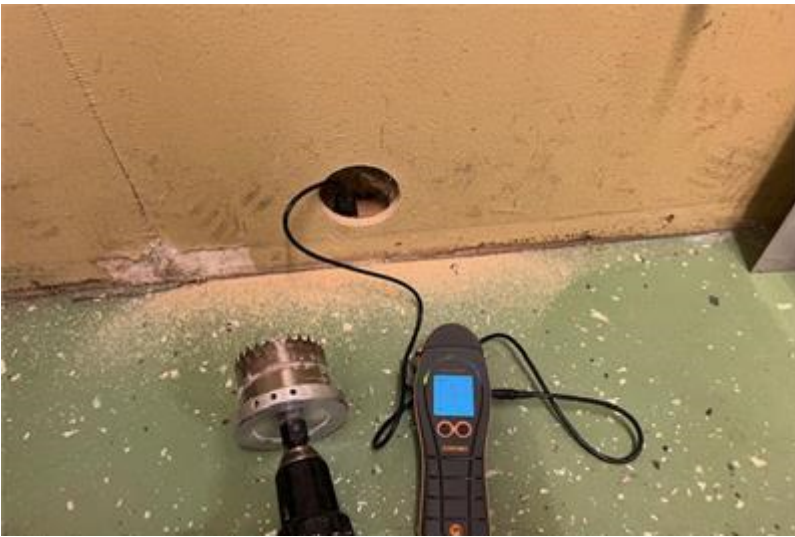
Byggnadsdel	Golvkonstruktion
Konstruktionsdel	Flytande golv
Konstruktionsuppbyggnad	Enligt fastighetsägare: Betong, sandavjämning, cellplast, plåtar/vattenburen golvvärme, spånskivor/parkett och ytskikt.

Håltagning för kontroll av golvkonstruktionen kunde ej utföras pga vattenburen golvvärme. Fuktkvotsmätning har endast kunnat utföras av träregelsyllen mellan huset och garaget. Fuktkvoten uppmättes till under 10%. Det kritiska gränsvärdet för mikrobiell tillväxt brukar anges till ca 15-17% fuktkvot (FK).

Notera att stickprovsmässig undersökning är utförd samt att mätvärden normalt sett kan variera över årtiderna. För att säkert fastställa konstruktionens kondition och fuktstatus måste en mer omfattande undersökning utföras.
