# Besiktningsprotokoll

Anticimex Försäkringsbesiktning i samarbete med Fastighetsbyrån

| Fastighetsadress:<br>Pilvägen 2 | |

| Besiktningsdatum:<br>2024-02-19 | Protokollnummer:<br>68115686 |

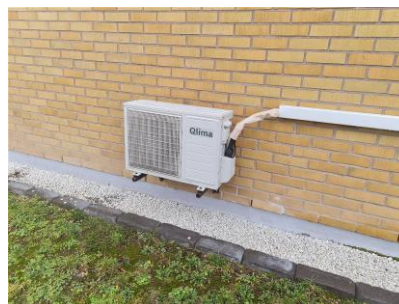
Kondensvatten från luftvärmepumparnas utedelar leds inte bort från husgrunden.

Detta medför ökad risk för att vatten tränger in i anslutande konstruktioner, vilket i sin tur kan leda till fuktrelaterade skador. Observera att besiktning av byggnadens värmesystem eller värmepumpen inte har ingått i uppdraget.

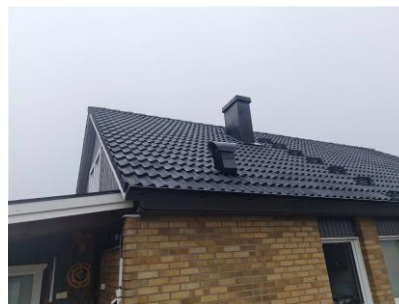
Yttertaket börjar bli äldre.

Takpannor och plåtdetaljer har enligt vår bedömning en begränsad livslängd. Eftersom husets taktäckning är äldre har det ett minskat motstånd mot vatteninträngning. Detta i sin tur kan leda till fuktskador på träläkt och vidare ner i underliggande konstruktioner.

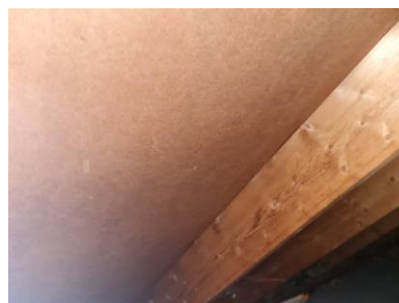
Underlagstaket består av träfiberskivor.

Eftersom underlagstaket består av träfiberskivor utan yttre täckning av papp under takbeklädnaden, finns risk vid ogynnsam väderlek att regnvatten/snö tränger in i skivskarvar med läckage på vindsutrymmet som följd. Med tiden kan även träfiberskivorna drabbas av fuktskador.

Fuktkvoten uppmättes till 13% i ena sidovinden.

Risk för mikrobiell tillväxt föreligger om den relativa fuktigheten i den omgivande luften är över 75%, vilket i furuvirke motsvarar en fuktkvot (FK) på 17%.

Lucka tillnockvinden saknas.

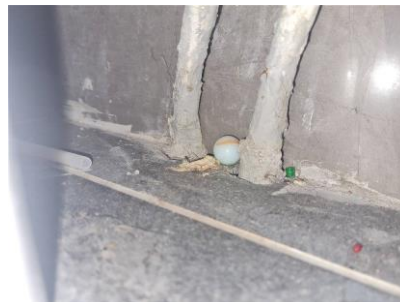
Rör genomföring finns för nära vägg/ golv.

Det finns risk att tätskiktet inte har kunnat anslutas på ett rätt sätt, vilket kan leda till fuktskador.

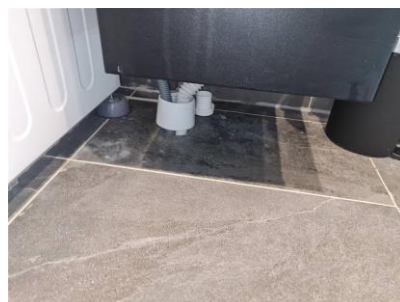
En svag avloppslukt kommer upp från avloppet under kommod.

Golvbrunnen var inte fullt besiktningsbar då tätskiktet och murbruket skymmer klämringen.

Täta runt avloppet framöver.

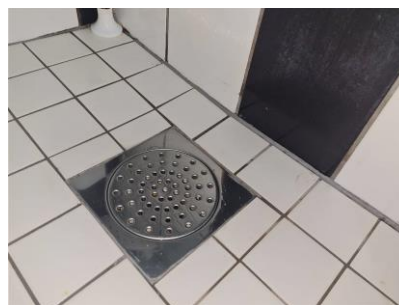
Golvbrunnen är placerad för nära vägg.

Det finns risk att tätskiktet inte har kunnat anslutas på rätt sätt, vilket kan leda till fuktskador.

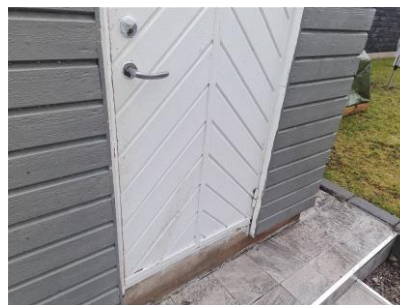
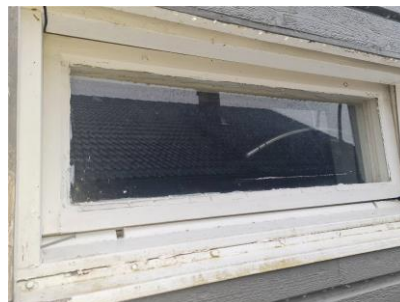
Dörr och fönster är i behov av målning/underhåll.

Dörrar/fönster där målningsbehov finns riskerar att få fukt- och rötskador på grund av sämre vattenavvisande förmåga.

För att öka livslängden på dörr rekommenderas målning och underhåll.

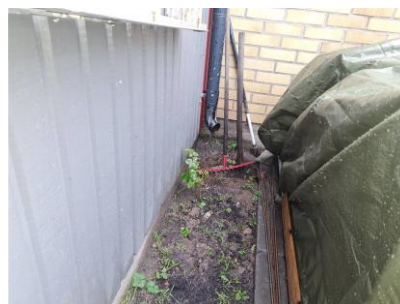
Stuprör är inte anslutet till markledning.

Stuprör som inte är anslutet till markledning kan medföra en ökad fuktbelastning på grundmur/sockel som i sin tur kan leda till fuktrelaterade skador.

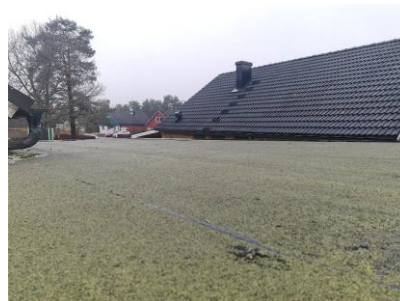
Takpappen är äldre.

Tätskiktet på ett platt/låglutande tak har enligt vår bedömning en begränsad livslängd. Eftersom takpappen är äldre har det ett minskat motstånd mot vattengenomträngning. Detta i sin tur kan leda till att takkonstruktionen drabbas av fuktskador.

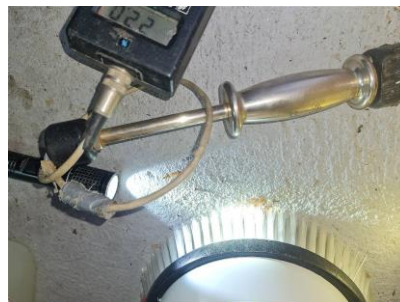
Fuktkontroll av väggssyllar.

Vid kontroll av väggssyllar uppmättes fuktvärden över kritisk fuktnivå för mikrobiell tillväxt.

Fuktkvoten uppmättes till 22% i ytterväggssyllen.

Risk för mikrobiell tillväxt föreligger om den relativa fuktigheten i den omgivande luften är över 75%, vilket i furuvirke motsvarar en fuktkvot (FK) på 17%.

Dessa mätvärden är dock vad man kan förvänta sig i ett ouppvämt garage från detta årtiondet.
