**Fastighetsuppgifter**

Kungsviken 1:74

Kungsviken 710

Uppdragsnummer P3299  
Besiktningdatum 2024-01-11  
Besiktningföretag OBM Besiktning Bohuslän AB  
Besiktningförrättare Mattias Gunnarsson  
Närvarande Mäklare  
Giltig till och med 2025-01-11

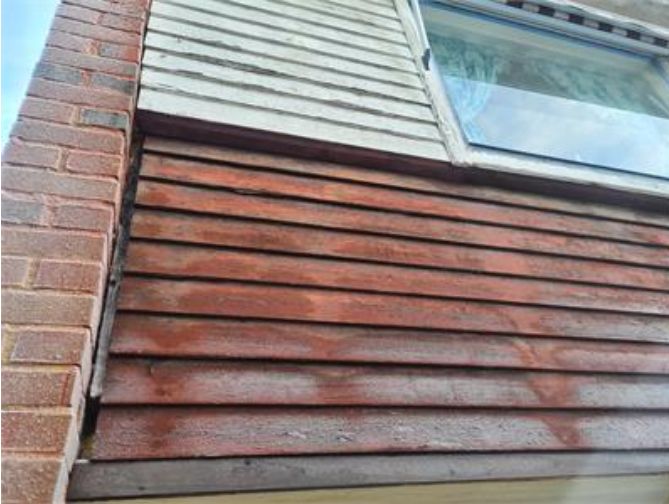
Träkonstruktioner där underhåll/målnings behov finns riskerar p.g.a. sämre vattenavvisande förmåga att få fukt- och rötskador.

Fasad Trä och Fönster, behov av underhåll alt byte.

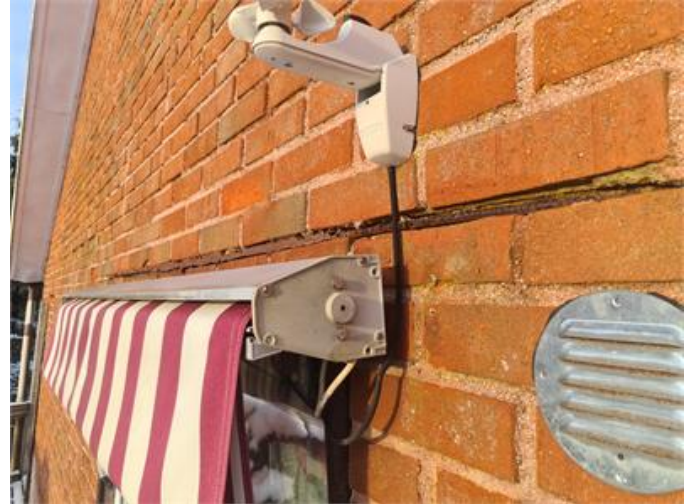
När det finns otätheter i fasaden innebär det risk för att vatten kan tränga in och orsaka fuktrelaterade skador i bakomliggande konstruktion. Tegelfasaden riskerar även att spräckas vid frost.

Fasad Tegel, släpp och blottat armering på gavel.

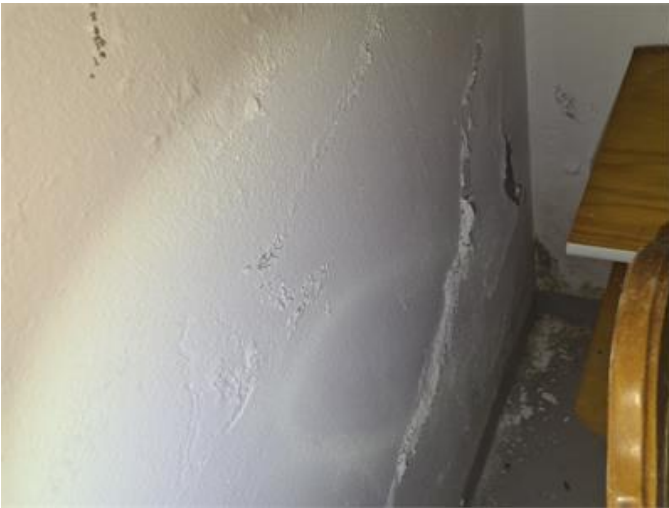
Sutterängkällare, färgsläpp och mineralutfällningar på insidan av grundmur

Färgsläpp och mineralutfällningar noterades på den motfyllda grundmuren i flera rum samt på betongplattan vid oljetank, tecken på fukt i konstruktionen.

De noterade bristerna på insidan av grundmuren indikerar att det utvändiga fuktskyddet och dräneringssystemet har nedsatt funktion och bör åtgärdas. Kontakta markentreprenör för kontroll och åtgärd.

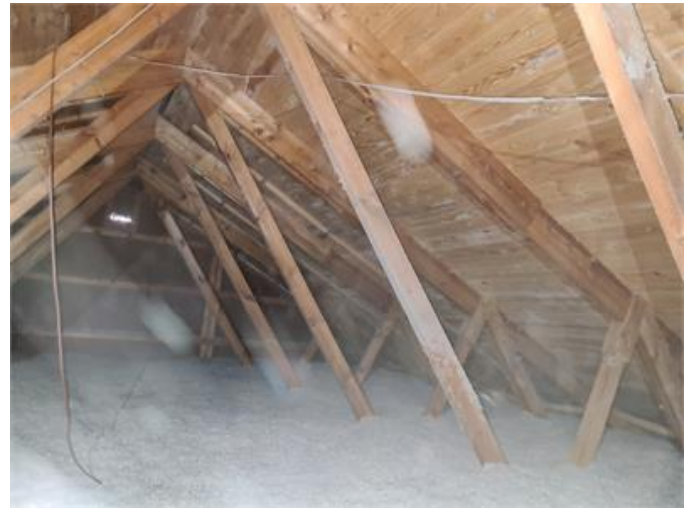
Nockvind, översiktsbild.

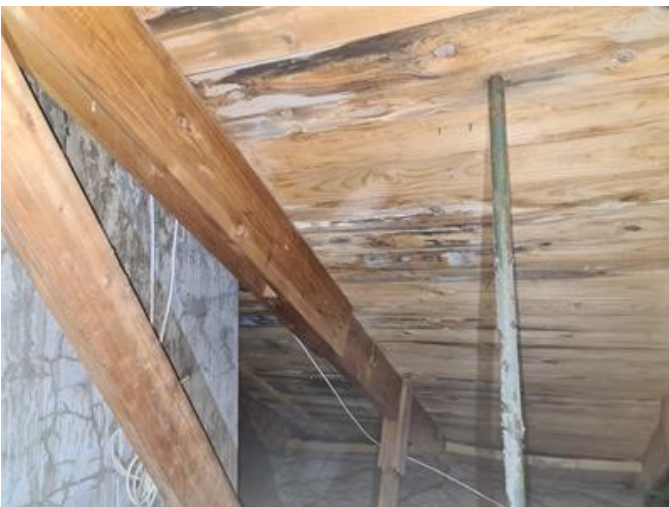
Nockvind		X			Mikrobiell påväxt och kondens (frost) finns i underlagstaket ner mot takfoten ovan Dusch/WC. Vindsluckan bedöms otät. Se kommentar/riskanalys.
			X		Fuktfläckar i underlagstaket med något förhöjda fuktvärden i närheten av murstock, se bild. Kontroll av taket utvändigt kunde ej göras.
<b>Installationer</b>					Observera att okulär kontroll är utförd av bostadens installationer, vilket ej motsvarar komplett besiktning av behöriga fackmän.
EI		X			EI-systemet är äldre/original och följer en äldre standard, tex med röda eltrådar. Oskyddad ej förekommer. Se kommentar/riskanalys.
VVS		X			Mestadels äldre/original, tex med avloppstam av gjutjärn med mindre rostangrepp samt äldre radiatorsystem.
Ventilation		X			Allmänventilationen i huset bedöms bristfällig, extra viktigt om man har för avsikt att byta till nya täta fönster. Se kommentar/riskanalys

Nockvind, fuktgenomslag i underlagstaket i närheten av murstock.

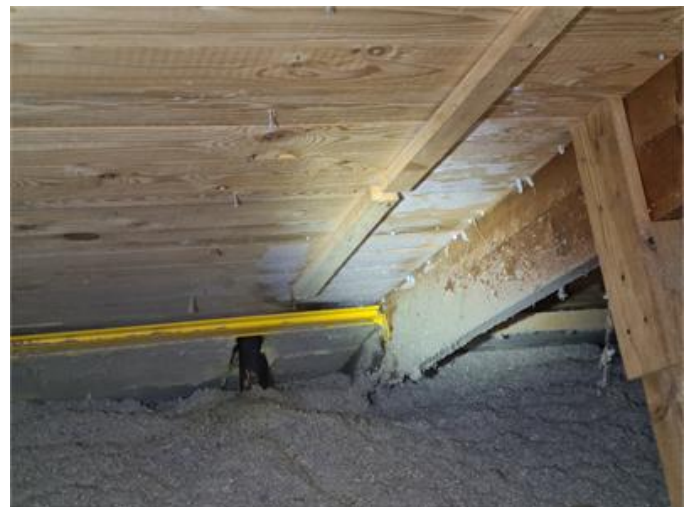
Om det finns brister i tätningen mellan ett varmt (bostad) och ett kallt (vind) utrymme finns det en risk att relativt varm och fuktig luft kommer ut från det varma utrymmet och möter en kall yta och kondenserar. Mikrobiell missfärgning och kondens på yttertaksstrukturen är en indikering på att inneluften kommer ut till vinden så att ett gynnsamt klimat för en mikrobiell tillväxt har uppstår. För att komma tillrätta med detta måste fukttilförseln inifrån bostaden minskas. Detta kan göras genom att ventilationen i bostaden förbättras samt att eventuella otätheter i vindsbjälklaget (tak/väggvinklar, vindslucka mm.) tätas.

Nockvind, mikrobiell påväxt och kondens (frost) ner mot takfoten ovan Dusch/WC.

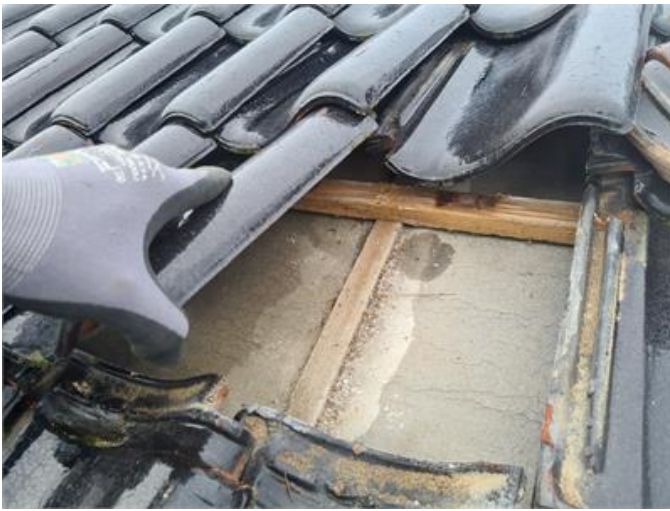
X	240220 snöfritt: Tak i originalutförande och passerat beräknad teknisk livslängd. Underlagspappen är torr och har sprickor. Vid södra nocken har pannor hamnat ur läge och underliggande konstruktion fuktskadad. Plåthuvar har rostangrepp. Vädskydd/huv finns ej ovan skorsten. Se kommentar/riskanalys.
<b>Invändigt</b>					
Allmänt		X			Allmänt noterades slitna och äldre ytskikt.
<b>Sutterängplan</b>					
Allmänt			X		Befintliga uppreglade golv- och väggkonstruktioner mot betongplatta och grundmurar är generellt ansett som riskkonstruktioner för fuktskador. Vid kontroll av konstruktionen uppmättes fuktvärden över gränsvärde. Se kommentar/riskanalys samt bilaga "Kontroll av konstruktion".
Entre	X				Inget att notera.
Hall			X		Fuktanvisning i nederkant av innervägg nedan värmepump med förhöjda fuktindikationer.
Sovrum1		X			Väggpanel och innertaksskivor har släppt.
Förråd			X		Färg- och putssläpp på grundmuren, är tecken på förhöjd fuktstatus i konstruktionen. Se även "Mark"

När takbeklädnaden är äldre och påvisar åldersrelaterade brister har den nedsatt motstånd mot vatteninträning, med risk för fuktrelaterade skador i underliggande konstruktioner.

Tak, äldre med torr underlagspapp med sprickor.

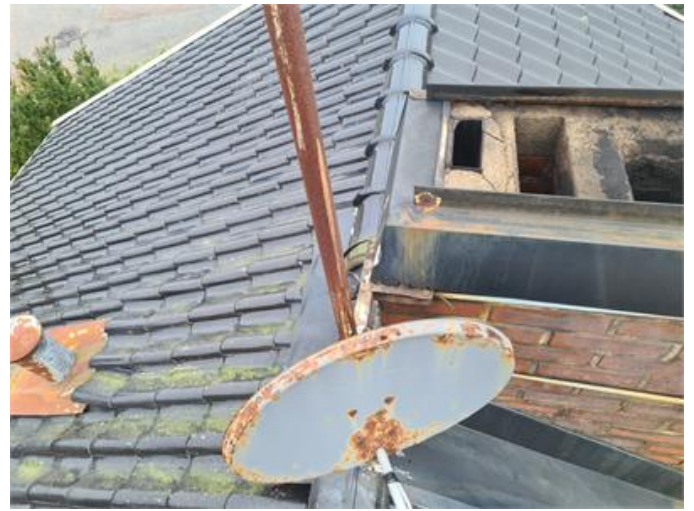
Tak, rostangripna plåtarbeten samt avsaknad av väderskydd ovan skorsten.

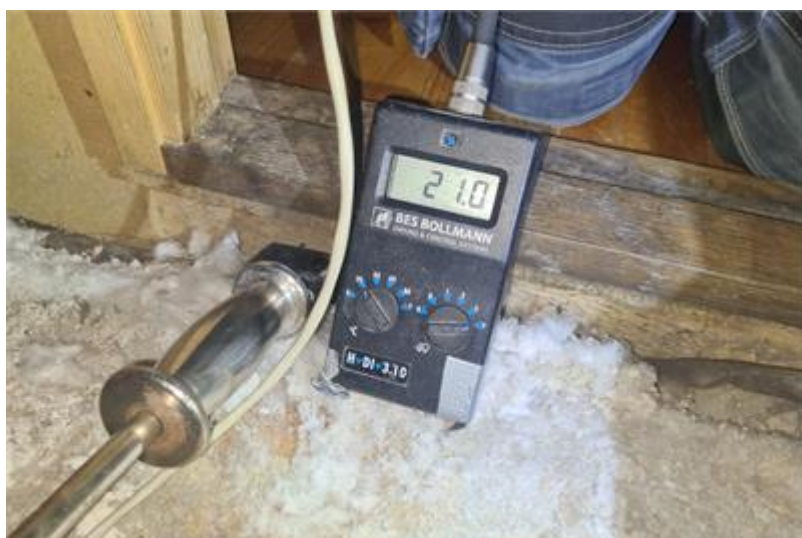
Kontroll av konstruktionen gjordes via stickprovsmässig fuktkvotsmätning i golvregel vid Allrum.

Fuktvärden över gränsvärdet för mikrobiell tillväxt uppmättes.

Fuktkvoten uppmättes till 21-22% i golvregel.

Risk för mikrobiell tillväxt föreligger vid en fuktkvot på 17%.

För att utreda orsaken av de noterade bristerna rekommenderas en fördjupad undersökning, vilket oftast resulterar i ett åtgärdsförslag.

Vanligen rekommenderas säkerställa det utvändiga fuktskyddets funktion samt ersätta riskkonstruktionerna med fuktsäker lösning tex klinkers eller undertrycksventilerad golvkonstruktion. Organiskt material eller täta ytskikt bör inte finnas i källaren.
