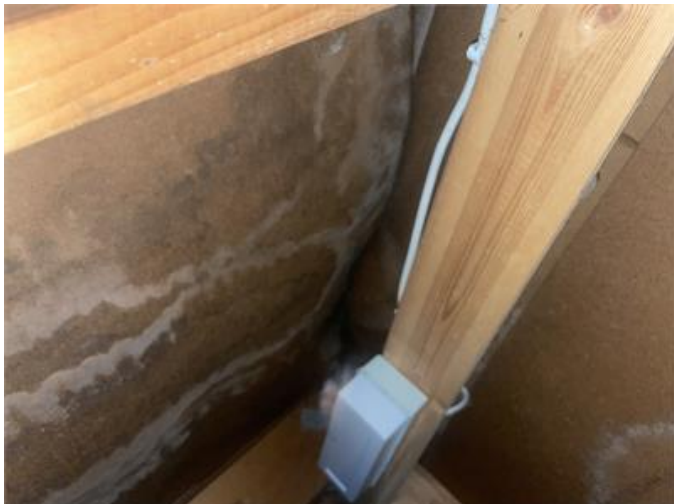
| Besiktningsresultat | | | | | |
|---|---|---|---|---|---|
| <b>Vind</b> | | X | | | Det förekommer fuktmärken på underlagstak vidnock. Nockplast trasigt /saknas. Nockband saknas |

Fuktmärken på underlagstak

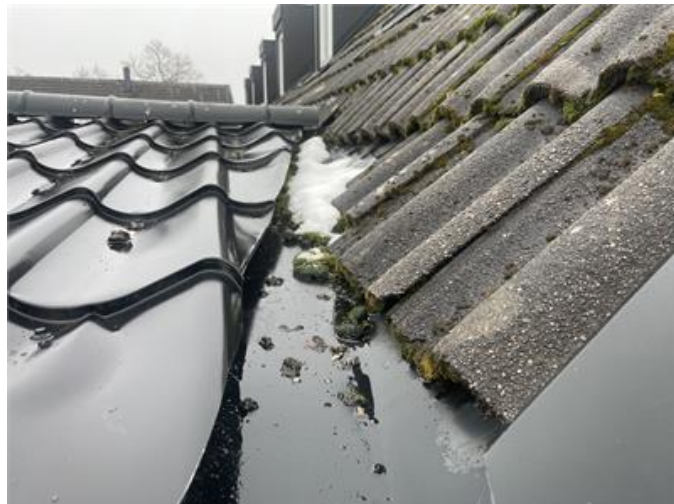
| Besiktningsresultat | | | | | |
|---|---|---|---|---|---|
| Beslag/rännor | | X | | | Tröskelbleck saknas vid fönsterdörrar. Skräp i hängrännor. Huv till avloppsluftning glipar mot takpannor |

Skräp i rännal
