# Besiktningsprotokoll

Anticimex Försäkringsbesiktning i samarbete med Fastighetsbyrån

| Fastighetsadress:<br>Stallsbergsvägen 3e | |

| Besiktningsdatum:<br>2024-02-20 | Protokollnummer:<br>68098797 |

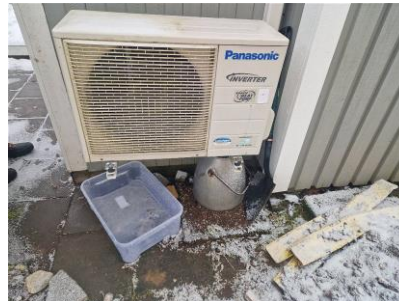
Kondensvatten från luftvärmepumpens utedel leds inte bort från husgrunden.

Nuvarande ägare har placerat en låda under för att samla upp kondensvatten.

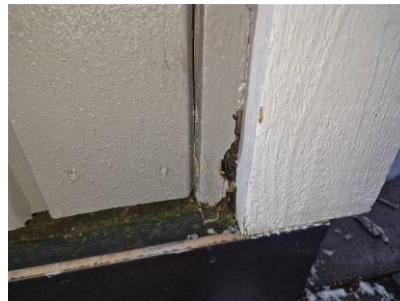
Mindre rötskada noteras i bräda till höger om dörren.

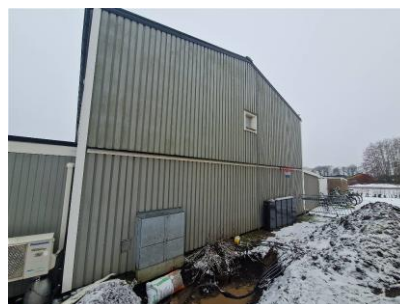
Fasadpanel på gavel är i behov av att tvättas och målas.

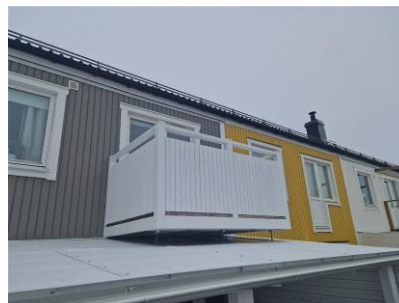
Inget att notera.

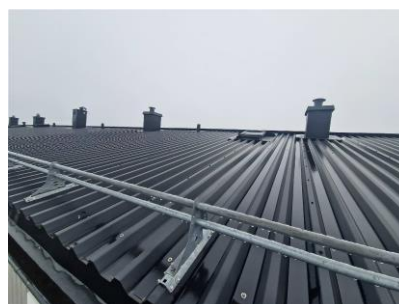
Tak besiktat från anliggande steg, inga brister noterades.

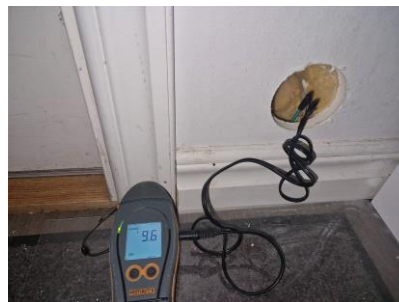
Vid kontroll av ytterväggssyll uppmättes fuktvärden under kritisk nivå för mikrobiell tillväxt.

Fuktkvoten uppmättes till 10 %.

Risk för mikrobiell påväxt föreligger om fuktkvoten överstiger 17%.

Mätningen utfördes genom att jag borrade ett 73 mm doshål till höger om ytterdörren, sedan borrade jag 2 st 6mm hål för fuktmätning med stift.

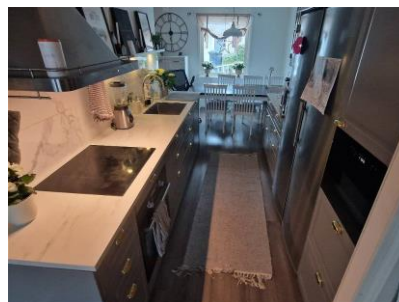
Fuktskydd saknas i diskbänksskåp, skyddet under diskmaskinen avslutas innan sockel.

Utan fuktskydd är det svårt att upptäcka läckage från rörledningar. Vatten kan då tränga in i omkringliggande konstruktioner och orsaka fuktskador.

För att upptäcka eventuella läckage, installera ett fuktskydd.

Vattenlarm kan med fördel monteras.

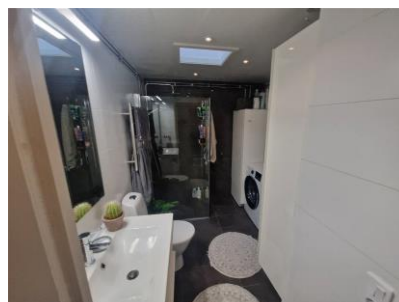
Normala fuktvärden indikerades mot klinker/kakel.

En viss fukt tränger alltid in bakom kakel/klinker via fogarna, detta är helt normalt och innebär inte att tätskiktet/ våtrumsisoleringen under kaklet/klinkern är bristfälligt eller ur funktion.
