# Besiktningsprotokoll

Anticimex Försäkringsbesiktning i samarbete med Fastighetsbyrån

| Fastighetsadress:<br>Rösvägen 12 | |

| Besiktningsdatum:<br>2024-02-16 | Protokollnummer:<br>68099481 |

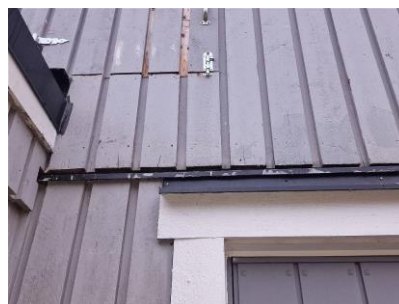
Rötskador noteras i nederkant av fasadpanelen i gavelspetsen mot nordost.

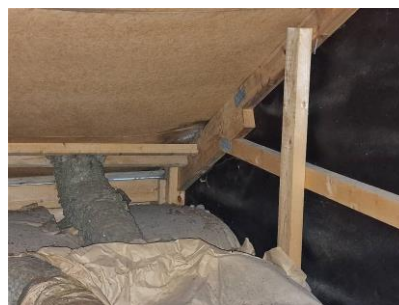
Missfärgning/fuktfläck noteras på underlagstaket vid gaveln mot uppfarten. Missfärgningen var inte möjlig att fuktindikera mot vid besiktningen.

Det rekommenderas att kontakt tas med fackman för kontroll av orsak och omfattning samt bedömning av eventuella åtgärder.

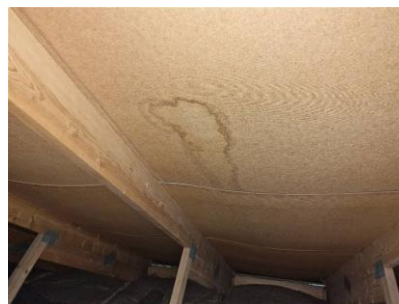
Mindre fuktfläckar noterades på underlagstak.

Detta är vanligt förekommande (normalt) med tanke på att underlagstaket består av träfiberskivor.

Vid fuktindikering mot missfärgningarna kunde inga förhöjda fuktindikationer påvisas.

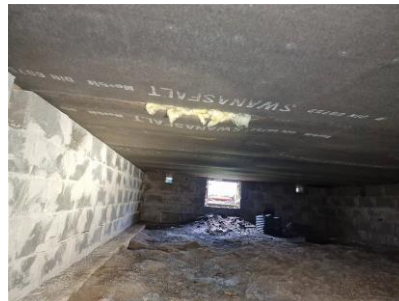
Marken i krypgrunden består av sand. Grundmuren är murad av lättbetong ovan en gjuten sockel. Träkonstruktionen är placerad direkt mot grundmuren. Blintbotten består av asfaboard. Blindbotten hänger lokalt ner. Vid stickprovvis fuktkvotsmätning i träkonstruktionen uppmäts en fuktkvot på 14–16%. En jordluft upplevs i krypgrunden.

Risk för mikrobiell tillväxt föreligger om den relativa fuktigheten (RF) i den omgivande luften är över 75% vilket i gran- och furuvirke motsvarar en fuktkvot (FK) på ca 17%. Vid en långvarig fuktkvot på >28% finns risk för rötskador.

Uteluftsventilerade krypgrunder med bjälklag av organiskt material har ofta fuktskador på grund av naturlig fuktpåverkan.

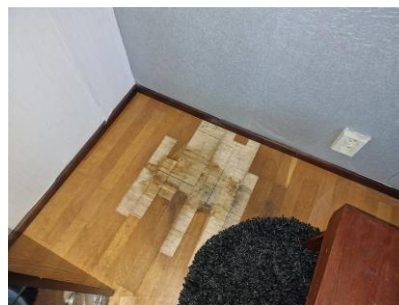
Skadan i parkettgolvet i vardagsrummet har uppstått vid vattning av krukväxt.

Skada noteras i parkettgolvet.

Vid fuktindikering mot missfärgningarna kunde inga förhöjda fuktindikationer påvisas.
