**Fastighetsuppgifter**

Bosgården 1:130

Älvseredsvägen 6

| Besiktningsdatum | 2024-02-19 |

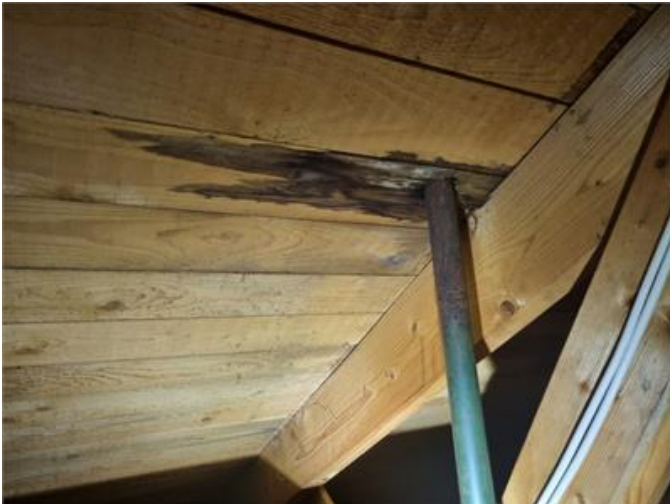
| Besiktningsresultat | | | | | |
|---|---|---|---|---|---|
| Vind | | | X | | Fuktfläckar förekommer i underlagstaket, främst kring genomföringar. Vid stickprovsmässig fuktindikering noterades förhöjda värden i fläckarna. Se kommentar/riskanalys. |

Exempelbild, fuktfläckar i underlagstak. Vy från vind.

De förhöjda fuktvärden som uppmättes indikerar på utifrånkommande vatten. För att fastställa exakt orsak och omfattning av fläckarna rekommenderas en vidare undersökning.

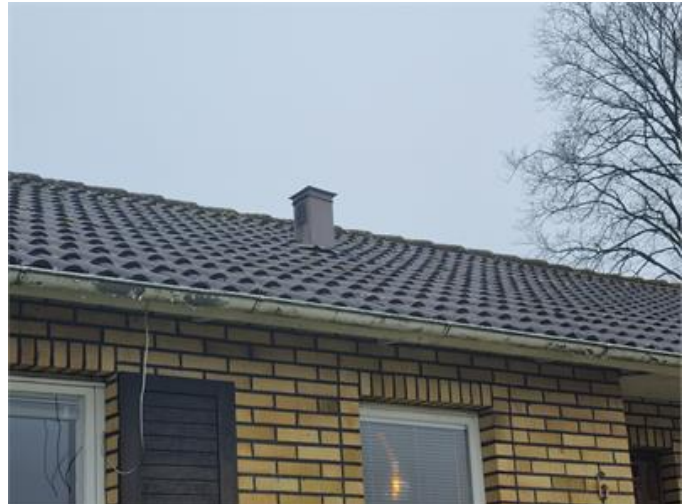
| Besiktningsresultat | | | | | |
|---|---|---|---|---|---|
| Tak | | | X | | Yttertaget är kontrollerat från marknivå. Det noteras mosspåväxt på takpannor, otätheter under/kring plåtarbeten och att det inte finns någon takfotsplåt. Se kommentar/riskanalys. |

Översiktsbild yttertak. I bild syns otätheter mellan plåt/takpannor.

Plåtdetaljer skall hindra fukt att tränga in i angränsande konstruktioner. När plåtdetaljerna är bristfälliga eller när de saknas finns det en risk att vatten kan tränga in och orsaka skador som påverkar fastigheten och inomhusmiljön negativt.

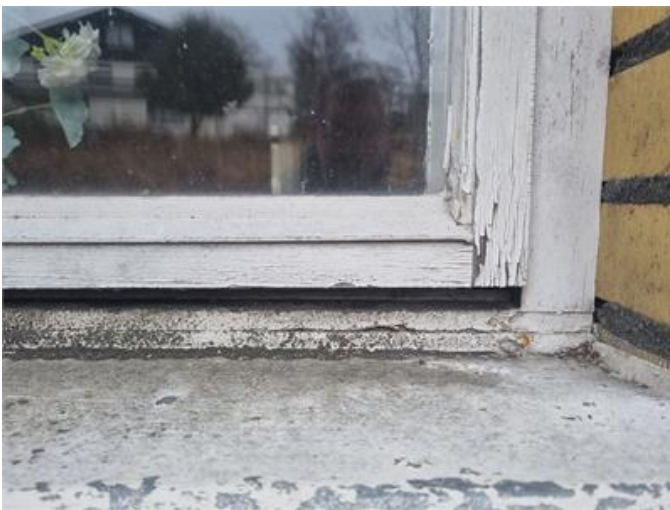
| Besiktningsresultat | | | | | |
|---|---|---|---|---|---|
| Fasad trä och utvändiga snickerier | | X | | | Målning/underhållsbehov förekommer. Se kommentar/riskanalys. |

Exempelbild, målning/underhållsbehov utvändigt.

När det finns brister i underhållet av fasadpanel/snickerier och fönster/dörrar finns det en risk att man kan få skador i det organiska materialet vilket kan påverka byggnaden och inomhusmiljön negativt.

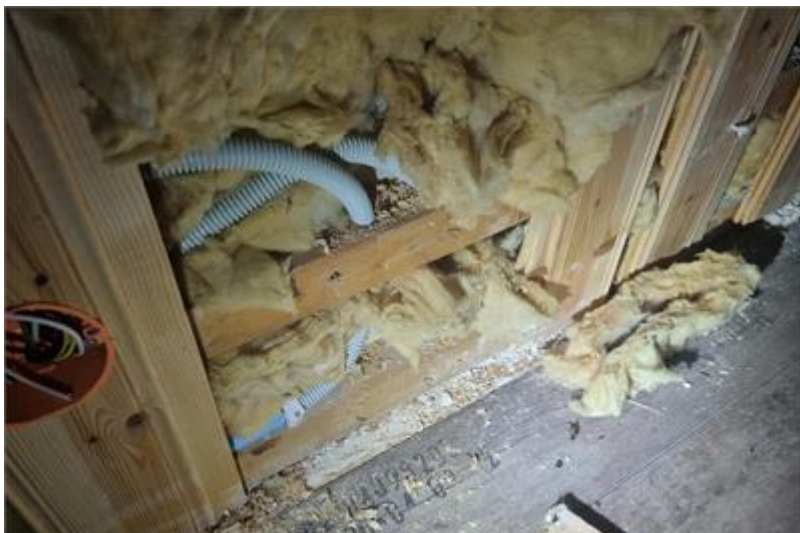
| Konstruktionsuppbyggnad | Kontrollerade golv: Betongplatta, luftspaltsbildande matta, flytande spånskiva och ytskiktsgolv. Kontrollerad vägg: Träpanel mot ett träregelverk med mellanliggande isolering dikt an källarväggarna. |

Kontroll har skett genom otätheter i konstruktionerna samt genom inspektionsluckor. Stickprovsmässig fuktkvotsmätning utfördes i träreglar med värden under gränsvärdet för mikrobiell tillväxt. Vid luktkontroll i golv/väggvinklar upplevdes en avvikande lukt, vilket indikerar på mikrobiell tillväxt.

Påbyggda golv- och väggkonstruktioner av/med organiska material riskerar, på grund av naturlig fuktpåverkan, att få fuktrelaterade skador som i sin tur kan leda till att elak lukt sprids till boendemiljön. Med fördel kan befintliga konstruktioner bytas ut mot ett mer fuktsäkert alternativ. Notera att stickprovsmässig undersökning är utförd samt att mätvärden normalt sett kan variera. För att säkert fastställa konstruktionernas kondition och fuktstatus måste en mer omfattande undersökning utföras. Rekommendationen gäller hela källarplan.
