# Besiktningsprotokoll

Anticimex Försäkringsbesiktning i samarbete med Fastighetsbyrån

| Fastighetsadress:<br>Ängsgårdsvägen 15 | |

| Besiktningsdatum:<br>2024-02-20 | Protokollnummer:<br>68123215 |

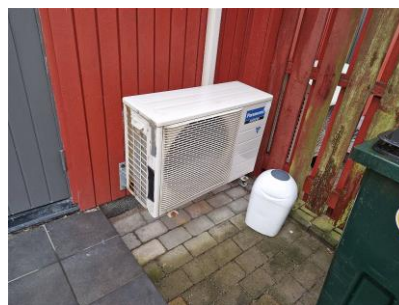
Kondensvatten från luftvärmepumpens utedel leds inte bort från husgrunden.

Detta medför ökad risk för att vatten tränger in i anslutande konstruktioner, vilket i sin tur kan leda till fuktrelaterade skador. Observera att besiktning av byggnadens värmesystem eller värmepumpen inte har ingått i uppdraget.

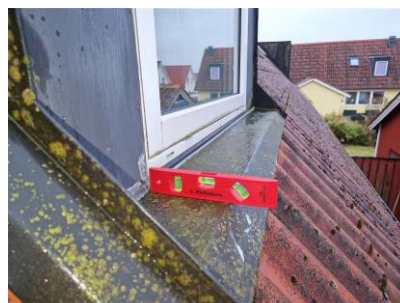
Färgsläpp finns från fönsterbleck på övre plan och bitvis lutar dessa inåt. Tätning är utförd med mjukfog.

Eftersom fönsterblecken lutar åt fel håll finns risk att vatten rinner in i väggen vilket i sin tur kan leda till fuktskador i väggkonstruktionen.

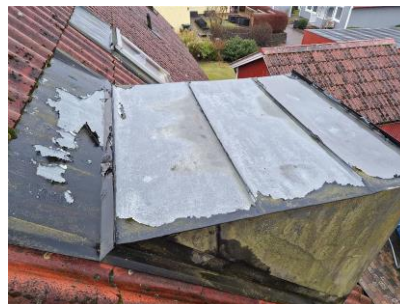
Yttertaket är inspekterat från marken samt takstege.

Yttertaket består av eternitplattor. Mossa finns på taket och färgsläpp samt lokala rostangrepp noteras på plåtarbeten.

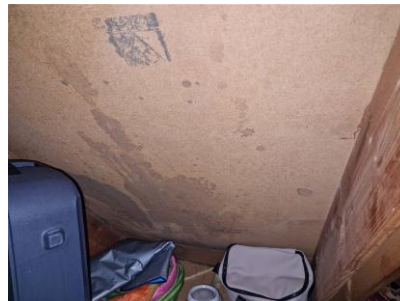
Underlagstaket består av träfiberskivor. Lokala missfärgningar förekommer. Vid fuktindikering mot dessa kunde inga förhöjda fuktindikationer påvisas.

Eftersom underlagstaket består av träfiberskivor utan yttre täckning av papp under takbeklädningen, finns risk vid ogynnsam väderlek att regnvatten/snö tränger in i skivskarvar med läckage på vindsutrymmet som följd. Med tiden kan även träfiberskivorna drabbas av fuktskador.

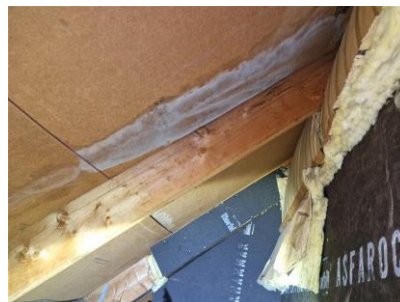
Yttertakets är från byggnationstiden där underlagstaket består av masoniteskivor. Detta är en något fuktkänsligare konstruktion är t.ex råspont och papp. På sidovinden noteras en missfärgning där förhöjda fuktindikationer påvisas.

Lokalt finns missfärgningar i underlagstaket. Vid fuktindikering mot en missfärgning påvisas förhöjda fuktindikationer.

Det rekommenderas att kontakt tas med fackman för kontroll av orsak och omfattning.

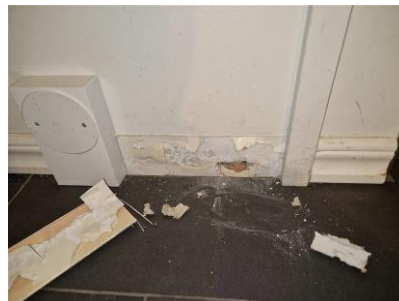
Via ett hål i nederkant av ytterväggen åt väster utfördes en kontroll av konstruktion.

Ytterväggssyllen som är av obehandlat virke ligger nedgjuten i betongplattan.

Fuktkvoten mättes i ytterväggssyllen till mellan 9-10 %. Ingen avvikande lukt känns från provvalet.

Ett 6x3 cm provhål sågades upp i nederkant av innerväggen mot toaletten. Konstruktionen är densamma som ytterväggen. Fuktkvoten mättes i innerväggssyllen till mellan 9-10 %.

Det finns risk för mikrobiell tillväxt om den relativa fuktigheten (RF) i luften är över 75%, vilket i gran- och furuvirke motsvarar en fuktkvot (FK) på ca 17%.

Aktuell byggnad är grundlagd med betongplatta på mark från 1977. Vid den tiden var det normalt att ytter- och innerväggssyllar placerades på betongplattan och att man därefter isolerade och gjöt överbetongen. Detta innebär att syllarna hamnar under golvnivån.

Risken med detta grundläggningssätt består i att syllarna, på grund av naturlig fuktpåverkan underifrån, riskerar att drabbas av fuktelaterade skador.
