# Besiktningssprotokoll

Anticimex Försäkringsbesiktning i samarbete med Fastighetsbyrån

Fastighetsbeteckning: Växthuset 11	
Fastighetsadress: Floraborgsvägen 62	
Postnummer: 15251	Ort: Södertälje

Besiktningdatum: 2024-02-19	Protokollnummer: 68110321
Temperatur: +2 °C	Väderlek: Regn/Snö
Tekniker: Peter Scibor	
E-post: peter.scibor@anticimex.se	
Kontor: Stockholm Syd	
Närvarande: Fastighetsägaren Mäklaren delvis av tiden Peter Scibor Anticimex

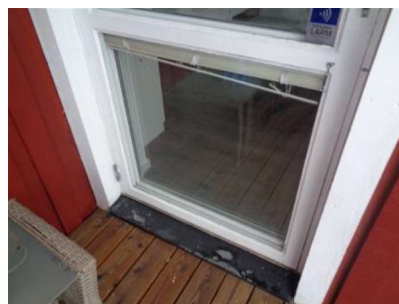
Dörrar är delvis i behov av målning/underhåll.

Dörrar där målningsbehov finns riskerar att få fukt- och rötskador på grund av sämre vattenavvisande förmåga.

För att öka livslängden på dörr rekommenderas målning och underhåll.

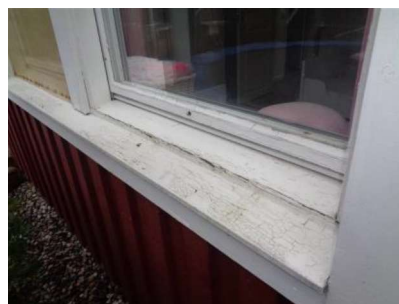
Isolerglas är äldre.

Befintliga fönster är äldre vilket betyder att tätningen mellan fönsterrutorna kan vara sämre. Detta kan leda till att missfärgning/imma kan uppstå mellan glasrutorna.

Fönster är ställvis i behov av målning/underhåll.

Fönsterbågar och fönsterkarmar där målningsbehov finns riskerar att få fukt- och rötskador på grund av sämre vattenavvisande förmåga.

För att öka livslängden på fönster rekommenderas målning och underhåll.

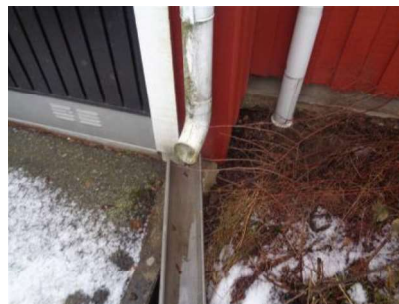
Lövsilar finns inte.

Stuprör är inte anslutet till markledning på garaget leds idag bort med ränna, rostiga krokar noteras på hängrännorna.

När det saknas lövsilar så finns det risk att det blir stopp i dagvattenledningen.

För att hindra stopp i dagvattenledningar rekommenderas komplettering av lövsilar.

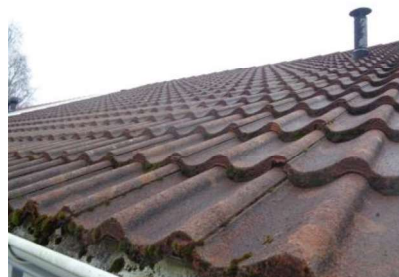
Mosspåväxt finns på takpannor.  
Vindskivor noteras med underhållsbehov.

Mossa som växer på taket kan leda till att taktäckningen har ett minskat motstånd mot vatteninträning. Detta i sin tur kan leda till fuktskador på träläkt och takkonstruktionen vilket kan resultera i mikrobiella skador (angrepp av mikroorganismer).

För att öka livslängden på taket rekommenderas att mossan tas bort från takpannorna.

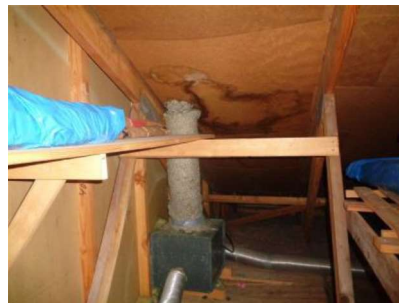
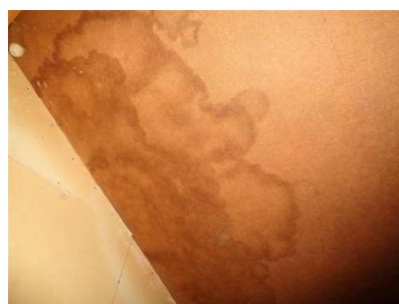
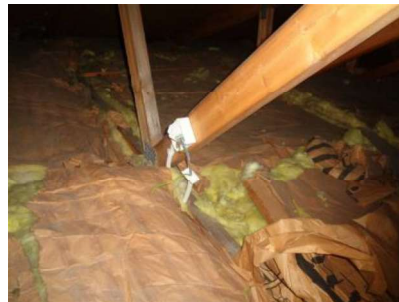
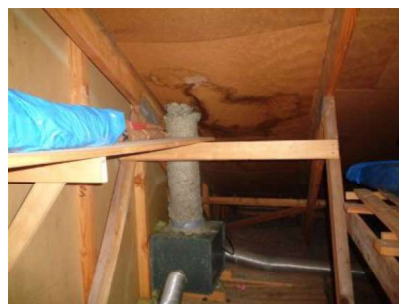
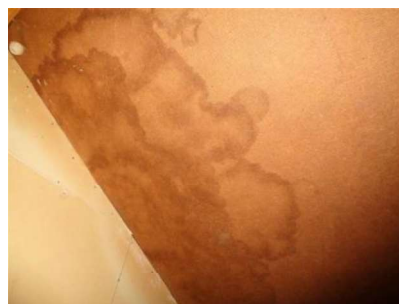
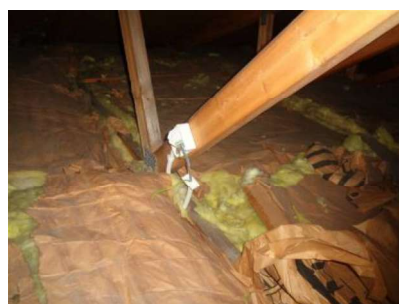
Underlagstaket har fuktfläckar och ställvis mikrobiell påväxt finns.

Fuktkvoten uppmättes till 12-15% i takstolar.

Fuktfläckar kan bero på olika saker, och kan vara ett tecken på en tidigare eller ett pågående läckage.

Bristfällig elinstallation noteras

Vi rekommenderar en fördjupad undersökning för att bedöma orsak och omfattning av bristerna

Rekommenderas att kontakt tas med en behörig fackman för kontroll och eventuell åtgärd

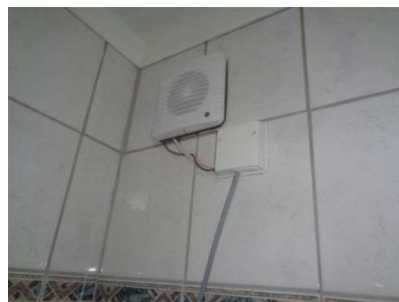
Elinstallation till fläkt har enligt vår bedömning uppenbara brister.

Kontakta en elektriker för kontroll och eventuell åtgärd.

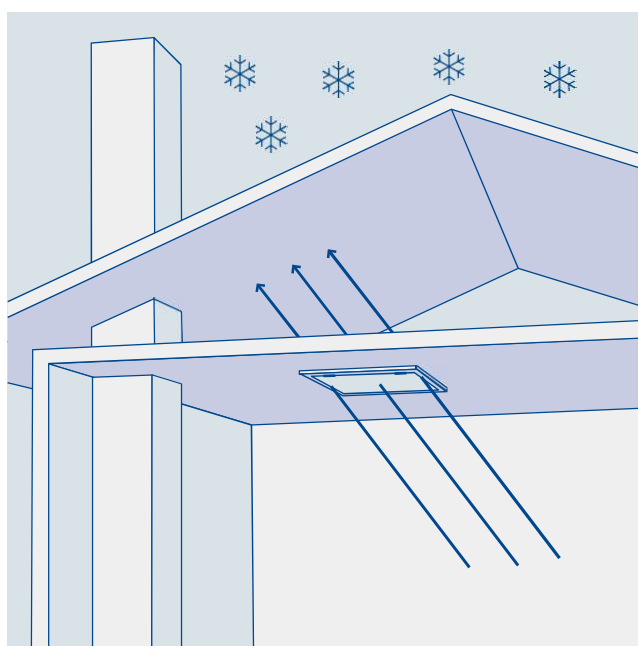
När ett litet tillskott av fuktig luft från bostaden tränger upp, till exempel genom otät vindslucka, till ett uppvärmt, kallt vindsutrymme, kyls luften ned och kondensation kan uppstå. Det kan i sin tur leda till fukt- och mögelskador.
