# Besiktningsprotokoll

Anticimex Försäkringsbesiktning i samarbete med Fastighetsbyrån

| Fastighetsadress:<br>Hedvig Almgrens Väg 2 | |

| Besiktningsdatum:<br>2024-02-19 | Protokollnummer:<br>68112157 |

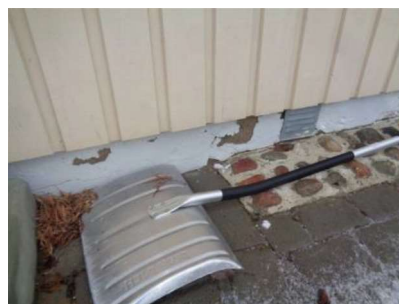
Sprickor/Fuktuppsug finns på sockeln.

När sockeln suger upp fukt eller har sprickor finns risk att fukten sprider sig till kringliggande konstruktioner.

Delar av sockeln är dold av altaner

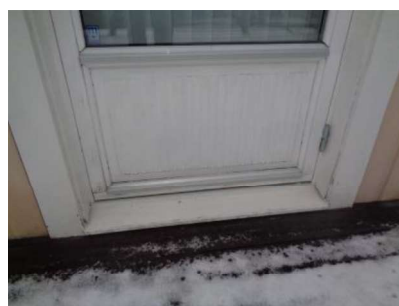
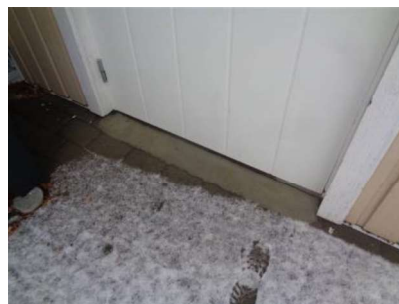
Torrspäckor finns på dörr.  
Tröskelbleck saknas.

Torrspäckor och färgsläpp medför ökad risk för fuktinträngning vilket i sin tur kan leda till rötskador.

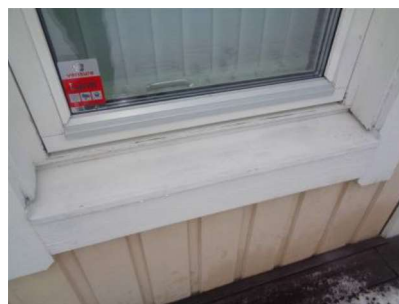
Fönster är delvis i behov av målning/underhåll.  
Fönsterbleck saknas på sidobyggnad med förråd.

Fönsterbågar och fönsterkarmar där målningsbehov finns riskerar att få fukt- och rötskador på grund av sämre vattenavvisande förmåga.

För att öka livslängden på fönster rekommenderas målning och underhåll.

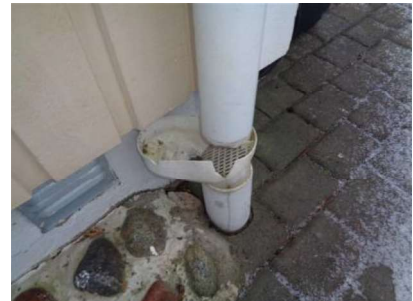
Lövsil noteras igensatt med skräp samt delvis skadad på entresidan.

Eftersom stuprör är fulla med skräp kan vatten frysa och bilda en ispropp, risk finns då att rören svämmas över och det kan bli fuktskador på fasad och sockel.

För att förebygga skador på fasad och sockel rekommenderas rensning av stuprören.

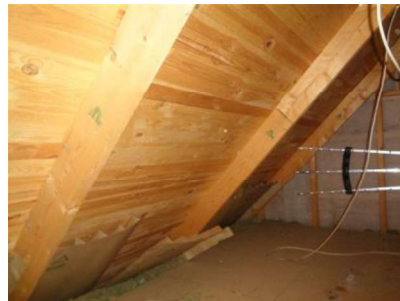
Vid kontroll av vinden har fuktvärden under kritisk fuktnivå för mikrobiell tillväxt uppmätts, dock finns mikrobiell påväxt på underlagstak ställvis.

Fuktkvoten i underlagstak/takbjälkar uppmättes till 12 %.

Den upptäckta mikrobiella påväxten på underlagstaket är ett tecken på att vinden har tillförts eller tillförs fukt inifrån bostaden. Observera att besiktning av bostadens ventilationssystem inte har ingått i uppdraget.

För att komma tillrätta med detta kan fuktillförseln inifrån bostaden behöva minskas. Det kan göras genom att ventilationen i bostaden förbättras samt att eventuella otätheter i vindsbjälklaget (tak-/väggvinklar, taklucka med mera) tätas. Läs Anticimex faktablad om oppvärmda vindsutrymmen för tips och råd.

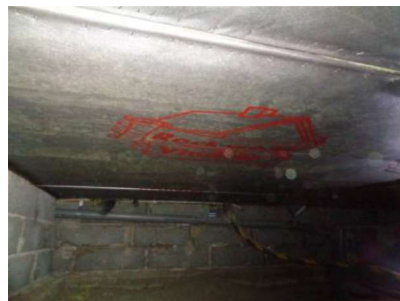
Vid kontroll av krypgrunden har fuktvärden under kritisk fuktnivå för mikrobiell tillväxt uppmätts. Ingen avvikande lukt känns i utrymmet, dock finns mikrobiell påväxt ställvis på bjälklagets undersida, markplast saknas.

Den upptäckta mikrobiella påväxten på bjälklagets undersida indikerar att grunden under delar av året är så pass fuktig att mikroorganismer utvecklas. Detta kan i sin tur leda till rötskador i konstruktionen. För att undvika detta så måste krypgrundens klimat bli torrare. Fuktkvoten uppmättes till 12-13 %.

Läs Anticimex faktablad om uteluftsventilerade krypgrunder för tips och råd.
