Besiktningssprotokoll

Anticimex Försäkringsbesiktning i samarbete med Fastighetsbyrån

Fastighetsbeteckning: Hårstorp 3:59	
Fastighetsadress: Bävervägen 14	
Postnummer: 612 45	Ort: Finspång

Besiktningdatum: 2023-11-30	Protokollnummer: 67989451
Temperatur: -4 °C	Väderlek: Snö
Tekniker: Joel Hallén	
E-post: Joel.Hallen@anticimex.se	
Kontor: Norrköping	
Närvarande: Fastighetsägare

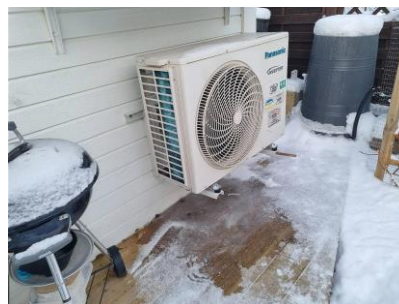
Kondensvatten från luftvärmepumpens utedel leds inte bort från husgrunden.

Detta medför ökad risk för att vatten tränger in i anslutande konstruktioner, vilket i sin tur kan leda till fuktrelaterade skador. Observera att besiktning av byggnadens värmesystem eller värmepumpen inte har ingått i uppdraget.

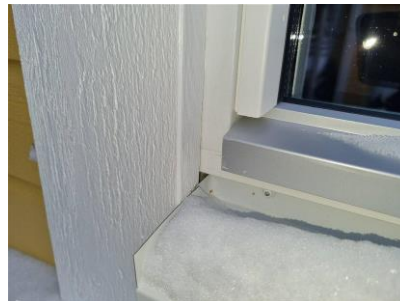
Enstaka fönsterbleck är otäta vid infästningar.

Detta kommer att tätas innan huset säljs enligt lämnad upplysning.

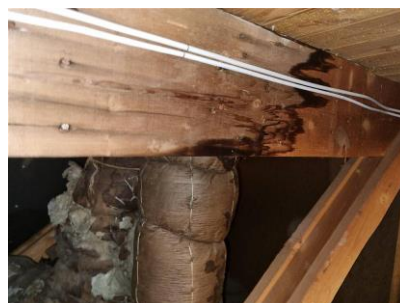
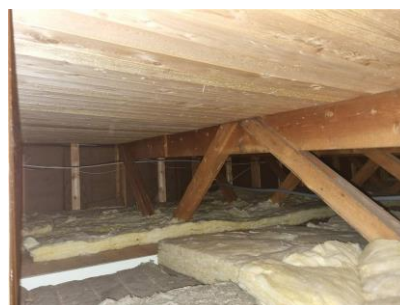
Vid kontroll av vinden uppmättes fuktvärden under kritisk fuktnivå för mikrobiell tillväxt och en normal lukt upplevdes. Fuktkvoten i underlagstak/takbjälkar uppmättes till 10%. Risk för mikrobiell tillväxt föreligger om fuktkvoten överstiger 17%.

Äldre fuktfläck noterades runt genomföring, inga avvikande fuktvärden har kunnat mätas.

Vinden är besiktad från där landgång finns. Hela vinden har ej gått att besikta.

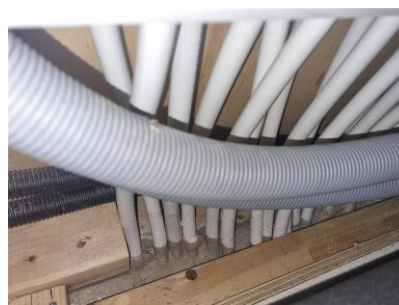
Ej vattentät botten där rörgenomföringar går ner under golvvärmefördelare.
