Gäveränge 2:69

Tallstigen 6

Uppdragsnummer	x24047J
Besiktningsdatum	2024-02-20
Besiktningföretag	OBM Fuktteknik Gävleborg AB
Besiktningförrättare	Jessica Lundgren
Närvarande	Fastighetsägaren
Giltig till och med	2025-02-20

Bilaga 1 för kontroll av valda konstruktioner

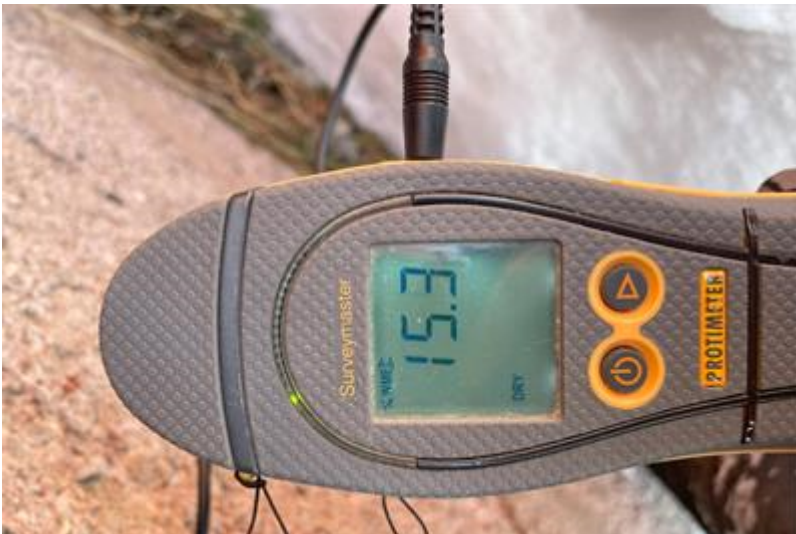
Byggnadsdel	Torpargrund
Konstruktionsdel	Trossbotten
Konstruktionsuppbyggnad	Isolerat träbjälklag

I blindbotten i trä mättes fuktkvoten (FK) till 15,3% FK. Dessa värden kommer sannolikt att ändras med årstiden. Det kritiska gränsvärdet för mikrobiell tillväxt brukar anges till ca 17% fuktkvot (FK). Notera att stickprovsmässig undersökning är utförd i direkt anslutning till ventil då åtkomst saknas. Se även kommentar/riskanalys.
