Besiktningssprotokoll

Anticimex Försäkringsbesiktning i samarbete med Fastighetsbyrån

Fastighetsbeteckning: Stenbräken 4	
Fastighetsadress: Ormbunksvägen 27	
Postnummer: 461 55	Ort: Trollhättan

Försäkringsbesiktning

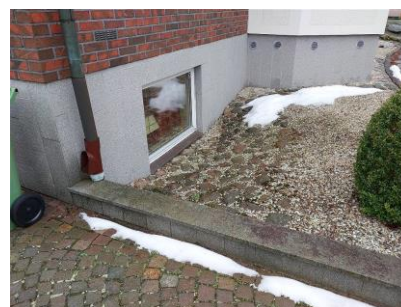
Utvändigt / Markförhållanden

Marken lutar mot huset.

Detta innebär en ökad fuktbelastning mot grunden vilket i sin tur kan orsaka fuktskador i huset.

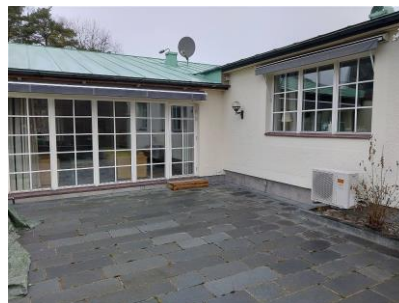
Utvändigt / Fönster

- ⚠ Fönster är delvis i behov av målning/underhåll. Isolerglas är äldre.

Fönster/dörrar och karmar där målningsbehov finns riskerar att få fukt- och rötskador på grund av sämre vattenavvisande förmåga.

För att öka livslängden på fönster rekommenderas målning och underhåll.

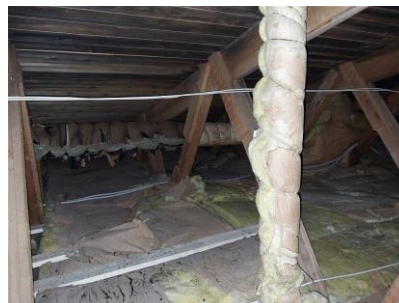
Utvändigt / Vind

- ⚠ Mikrobiell påväxt finns på underlagstaket.

Detta kan vara ett tecken på att vinden tillförs fukt inifrån bostaden. Observera att besiktning av bostadens ventilationssystem inte har ingått i uppdraget.

För att komma tillrätta med detta kan fuktillförseln inifrån bostaden behöva minskas. Det kan göras genom att ventilationen i bostaden förbättras samt att eventuella otätheter i vindsbjälklaget (tak-/väggvinklar, taklucka med mera) tätas. Läs Anticimex faktablad om oppvärmda vindsutrymmen för tips och råd.

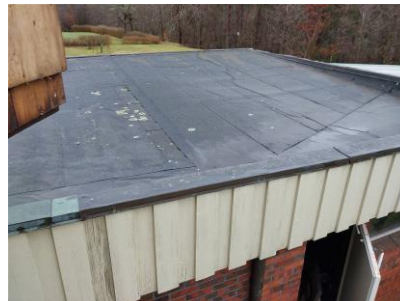
Utvändigt / Garage utvändigt

Takpappen har blåsor och sprickor.
Taksargen är i behov av målning/underhåll/byte.

Blåsor och sprickor på takpappen innebär att fuktskyddet har nedsatt funktion, vilket kan leda till fuktskador i underliggande konstruktioner.

Vi rekommenderar att du kontaktar en takläggare för bedömning/åtgärd.

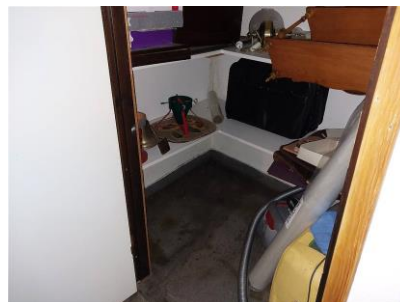
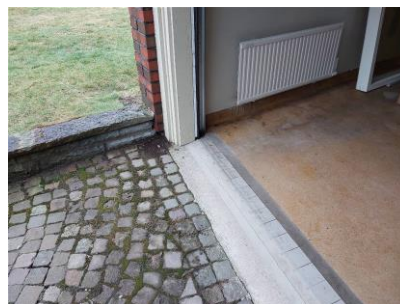
Utvändigt / Garage invändigt

Fuktkontroll av väggssyllar.

Vid kontroll av väggssyllar uppmättes fuktvärden över kritisk fuktnivå för mikrobiell tillväxt och mikrobiell lukt upplevdes.

Fuktkvoten uppmättes till 20 % i anslutning till garageport.

Mikrobiell påväxt/lukt förekommer i förråd.

Vi rekommenderar en fördjupad undersökning för att bedöma orsak och omfattning.

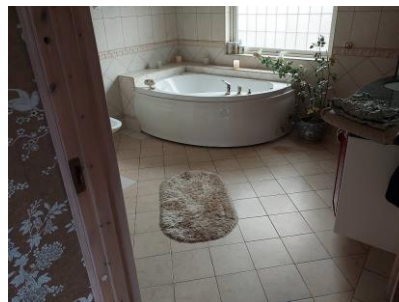
Entréplan / Badrum/Wc

Golvlutning är bristfällig.
Fönster är olämpligt placerat i våtzon.

Brister i golvets och/eller tätskiktets lutning medför risk för att vatten tränger in i omkringliggande konstruktioner/utrymmen vilket i sin tur orsakar fuktrelaterade skador. Det medför också ökad risk för att vatten blir stående i golvets lågpunkter, vilket kan orsaka missfärgningar på klinker/fogar samt att "unken" lukt uppstår.

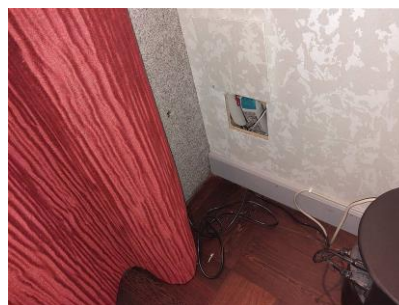
Källarplan / Allmänt

Vid kontroll av konstruktion uppmättes fuktvärden under kritisk nivå för mikrobiell tillväxt dock kunde aningen mikrobiell lukt kännas vid golv/väggvinkel i gillestuga. Sotluktt upplevdes allmänt i källaren. Golvkonstruktion är inte kontrollerad eftersom håltagning riskerar att förstöra golvvärmeslingorna. Utvändigt fuktskydd/dränering är äldre.

Källargrundmurar med påreglade isolerade ytterväggar. Denna konstruktion får ofta skador på grund av naturlig fuktvandring. Fuktkvoten uppmättes till 12 % och den relativa fuktigheten uppmättes till 56 %.

Det finns risk för mikrobiell tillväxt om den relativa fuktigheten (RF) i den omgivande luften är över 75 %. I furuvirke motsvarar det en fuktkvot (FK) på 17 %.

Vi rekommenderar en fördjupad undersökning för att bedöma orsak och omfattning. Det är viktigt att tänka på att denna rekommendation om fördjupad undersökning gäller hela källaren.

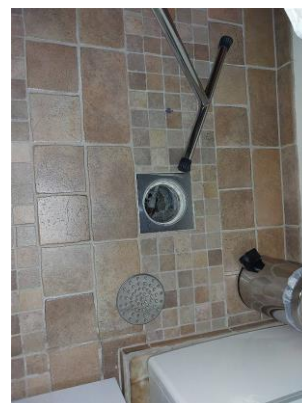
Källarplan / Tvättstuga

Frånluftsventilation saknas i utrymmet. Golvbrunn är rostangripen.

Frånluftsventilationens uppgift är att transportera bort bland annat emissioner, fukt, lukt och föroreningar från huset.

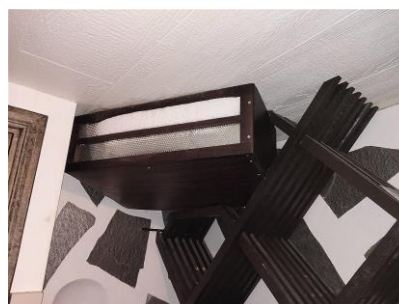
Källarplan / Vinkyl

Taket har mindre fuktskador i anslutning till kylaggregatet.

Vi rekommenderar en fördjupad undersökning för att bedöma orsak och omfattning.
