# Besiktningsprotokoll

Anticimex Försäkringsbesiktning i samarbete med Fastighetsbyrån

| Fastighetsadress:<br>Västra Korungeröd 13A&B | |

| Besiktningsdatum:<br>2024-02-21 | Protokollnummer:<br>68101882 |

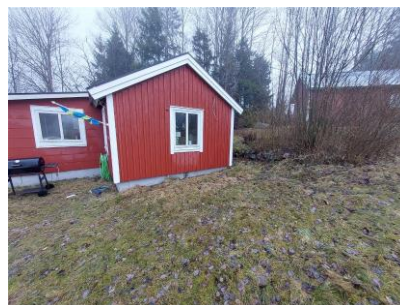
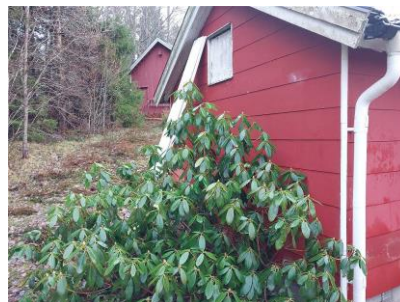
- Marken lutar mot huset.

Detta innebär en ökad fuktbelastning mot grunden vilket i sin tur kan orsaka fuktskador i huset.

- Växter finns i anslutning till byggnaden.

När det finns rabatter och växter nära byggnaden finns risk att fukt stannar kvar i väggarna. Detta kan i sin tur orsaka invändiga fuktskador. Växternas rötter kan också skada grundmuren och sätta dräneringsledningen ur funktion.

Området närmast huset rekommenderas att vara fritt från växtlighet.

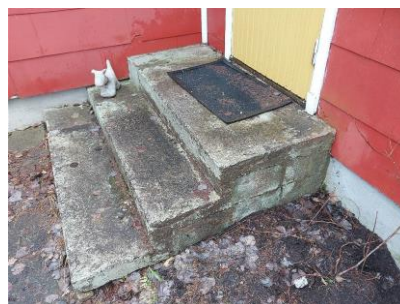
- Trappan är motgjuten mot huset.

Eftersom trappan är motgjuten mot huset finns risk att vatten tränger in i anslutande konstruktioner vilket i sin tur kan leda till fuktrelaterade skador.

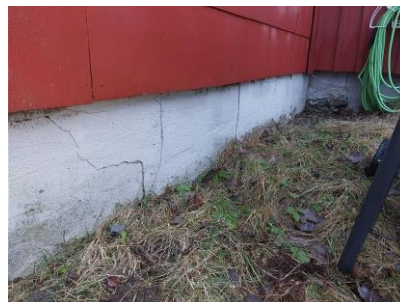
- Sprickor finns i sockel.

Detta kan leda till fukt- och frysskador i konstruktionen.

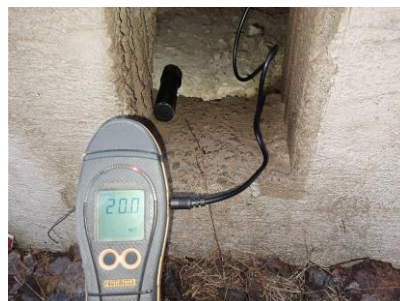
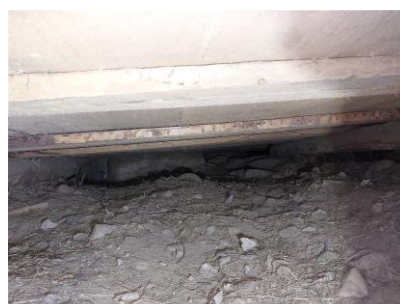
- Vid kontroll av krypgrunden uppmättes fuktvärden över kritisk nivå för mikrobiell tillväxt samt mikrobiell lukt upplevdes. (Se även anmärkning under "Hela huset, Allmänt")

- Golven i huset är ojämna/lutar.

Grunden gick inte att besiktiga i sin helhet då lucka saknades samt på grund av låg höjd.

Uteluftsventilerade krypgrunder med bjälklag av organiskt material har ofta fuktskador på grund av naturlig fuktpåverkan. Lukten som känns i krypgrunden kan också spridas till boendemiljön. Fuktkvoten uppmättes till 20 % i blindbotten via ventilhål i grundmuren.

Det finns risk för mikrobiell tillväxt om den relativa fuktigheten (RF) i den omgivande luften är över 75 %. I furuvirke motsvarar det en fuktkvot (FK) på 17 %.

Vi rekommenderar en fördjupad undersökning för att bedöma orsak och omfattning.

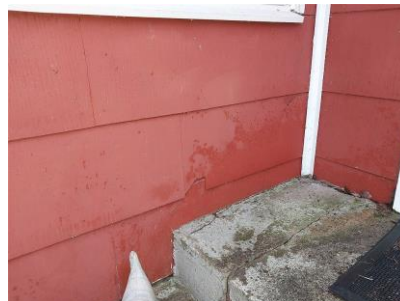
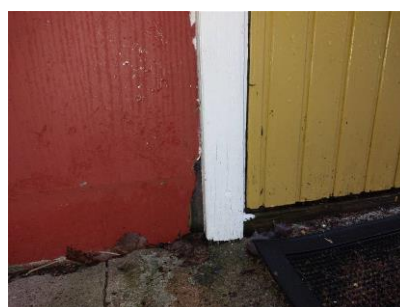
- Sprickor finns i fasaden.

Detta kan leda till fukt- och frysskador i konstruktionen.

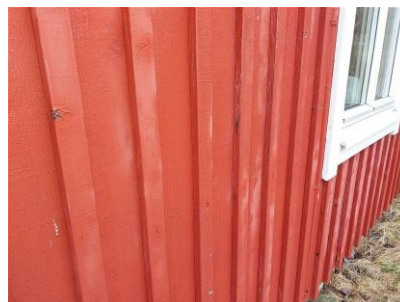
- Fasadpanelen samt enstaka vindskivor är i behov av målning/underhåll.

Fasadbeklädnad och träkonstruktioner där målningsbehov finns riskerar att få fukt- och rötskador på grund av sämre vattenavvisande förmåga. För att öka livslängden på fasadbeklädnaden rekommenderas målning och underhåll.

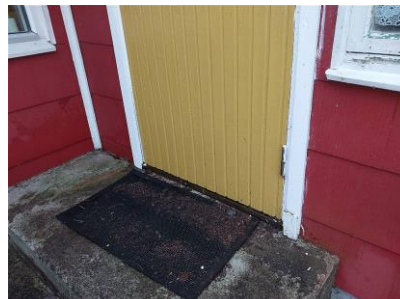
- Tröskelbleck saknas under dörr.

Mindre rötskador noterades kring dörrens omfattning.

Avsaknad av tröskelbleck medför att det finns risk för att vatten kan rinna in och orsaka fuktskador på tröskel och/eller i kringliggande vägg och bjälklag.

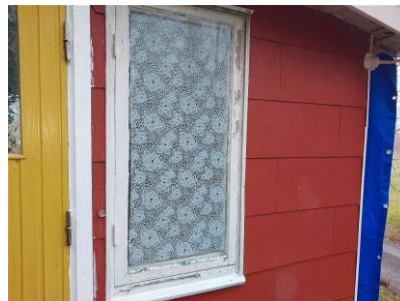
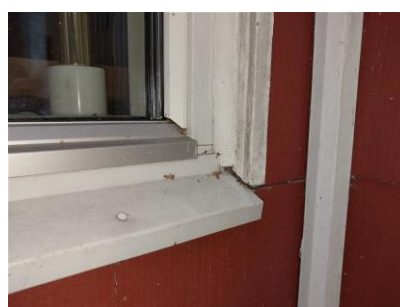
- Fönster har färgsläpp och torrsprickor.
- Otäheter noterades kring fönstrets infästning och plåtdetaljer.

Fönsterbågar och fönsterkarmar där målningsbehov finns riskerar att få fukt- och rötskador på grund av sämre vattenavvisande förmåga.

För att öka livslängden på fönster rekommenderas målning och underhåll.

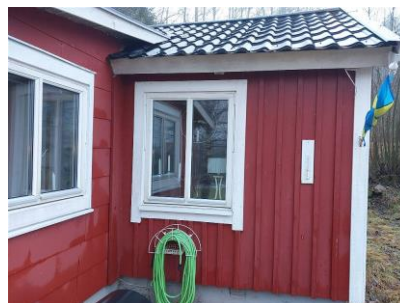
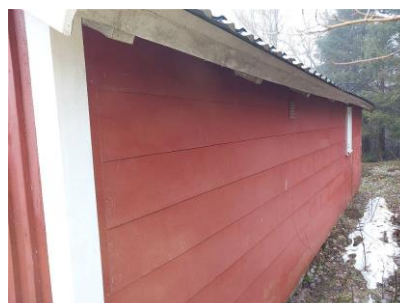
- Hängränna saknas.

När hängrännor saknas utsätts fasad och grund för ökad fuktbelastning, vilket i sin tur kan leda till fuktskador i bakomliggande konstruktioner.

Vid besiktningen noterades fuktpåverkan i underlagstaket.

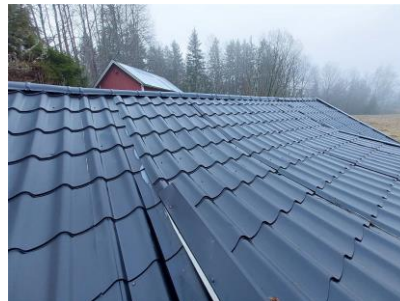
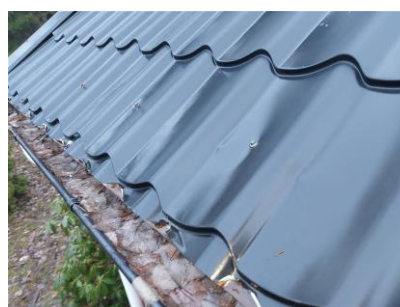
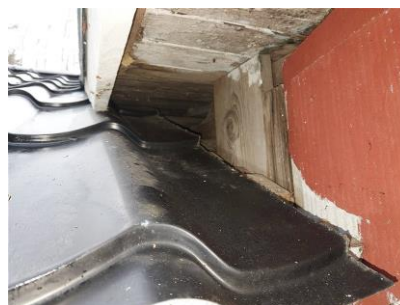
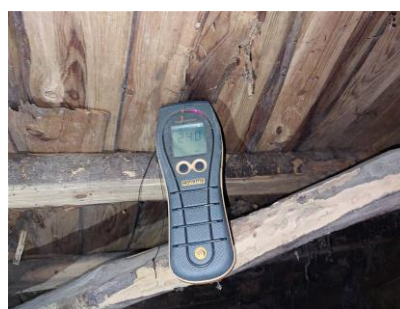
- Takbeklädningen påvisade uppenbara brister.

Takbeklädningen samt plåtdetaljer har tydliga brister i form av otätheter och bedöms bristfälligt utfört, vilket i sin tur kan leda till fuktskador i underliggande konstruktioner.

Vid kontroll av vinden uppmättes fuktvärden över kritisk fuktnivå för mikrobiell tillväxt och en normal lukt upplevdes.

Fuktkvoten i underlagstak/takbjälkar uppmättes till 24%.

Det finns risk för mikrobiell tillväxt om den relativa fuktigheten (RF) i den omgivande luften är över 75 %. I furuvirke motsvarar det en fuktkvot (FK) på 17 %.

Vi rekommenderar att du kontaktar en takläggare för kontroll och åtgärd.

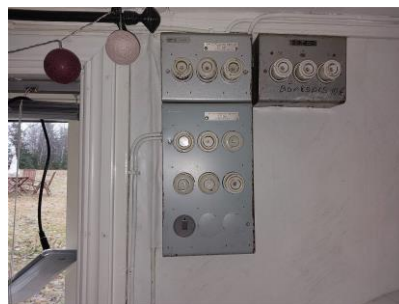
- Elanläggningen i huset är äldre.
- Jordfelsbrytare saknas.
- El-centralen saknar gruppförteckning.

Äldre elanläggningar och elkablar är en säkerhetsrisk som kan orsaka både personskador och brand.

Kontakta en elektriker för kontroll och åtgärd.

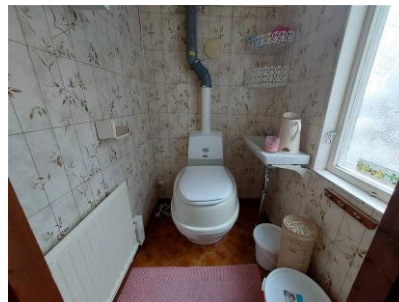
- Yt/tätskikt är av äldre standard.
- Golvbeläggningen är otät vid rörgenomföring i golv.
- Genomföring i tak noterades otät.

De otäta rörgenomföringarna medför att vatten kan tränga ner i omkringliggande konstruktioner med fuktskador som följd. Detta kan i sin tur leda till mikrobiella skador (angrepp av mikroorganismer).
