# Besiktningsprotokoll

Anticimex Försäkringsbesiktning i samarbete med Fastighetsbyrån

| Fastighetsbeteckning:<br>Spaden 6 | |

| Besiktningsdatum:<br>2024-02-22 | Protokollnummer:<br>68107510 |

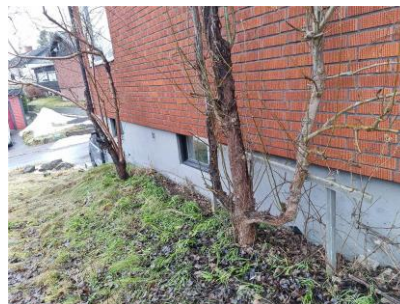
Växter finns i anslutning till grundmur.

När det finns rabatter och växter nära grundmuren finns risk att fukt stannar kvar i väggarna. Detta kan i sin tur orsaka invändiga fuktskador. Växternas rötter kan också skada grundmuren och sätta dräneringsledningen ur funktion.

Området närmast huset rekommenderas att vara fritt från växtlighet.

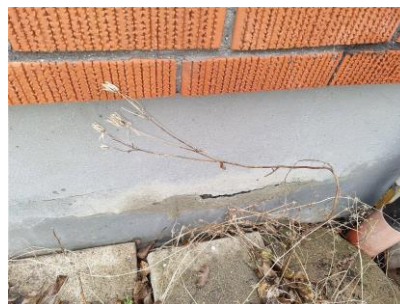
Putsläpp/sprickor förekommer på sockeln.

Markplattor lutar delvis mot sockeln på gaveln.

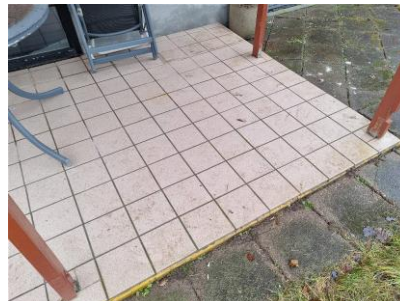
Trasig stenplatta till altan.

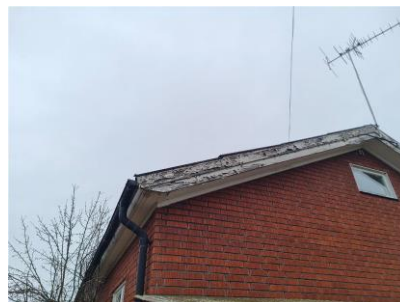
Vindskivor är i behov av målning/underhåll.

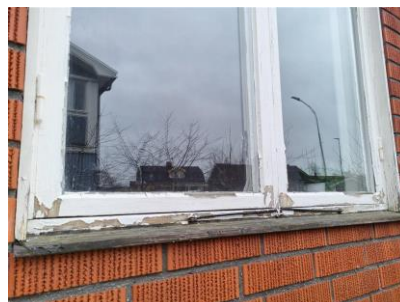
Fönster och dörr är i behov av målning/underhåll.

Där målningsbehov finns riskerar att få fukt- och rötskador på grund av sämre vattenavvisande förmåga.

För att öka livslängden rekommenderas målning och underhåll.

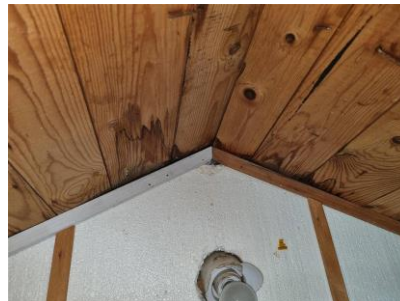
Vid kontroll av vinden uppmättes fuktvärden över kritisk fuktnivå för mikrobiell tillväxt på fuktfläckar vidnock.

Fuktkvoten i underlagstak/takbjälkar uppmättes till 17,5 % där fuktfläckar finns. Övriga taket på vinden uppmättes till 12%.

Risk för mikrobiell tillväxt föreligger om fuktkvoten överstiger 17%,

Vi rekommenderar kontakta en fackman/takläggare för att bedöma orsak/omfattning samt åtgärd.

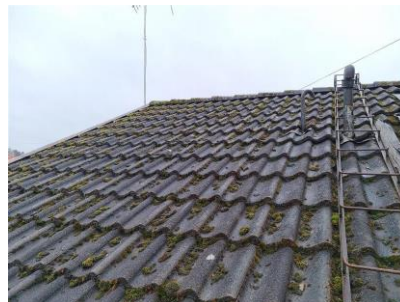
Yttertaket/underlagspapp är äldre.

Slitage/torrspäckor förekommer på äldre takpapp under takpannor.

Takpannor, plåtdetaljer och underlagspapp har enligt vår bedömning en begränsad livslängd. Eftersom husets taktäckning bedöms äldre har det ett minskat motstånd mot vatteninträngning. Detta i sin tur kan leda till fuktskador på träläkt och vidare ner i underliggande konstruktioner.

Mossa noterades på takpannor.

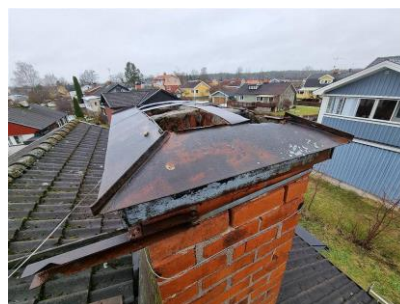
Skorstenen saknar väderskydd.

Fogsläpp förekommer på skorsten.

Väderskydd kan monteras för att skydda mot nederbörd som annars kan orsaka fuktskador och frostsprängning i skorstenen/ murstocken.

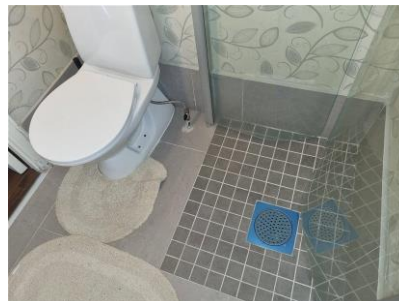
Golvbrunnen är inte utbytt i samband med renovering.

Risk finns att det nya tätskiktet inte har kunnat anslutas till golvbrunnen på ett riktigt sätt, vilket kan leda till fuktskador i omkringliggande konstruktioner.

- Golvbrunnsmanschett sticker fram under klämring.
- Rörgenomföringar finns i golv.

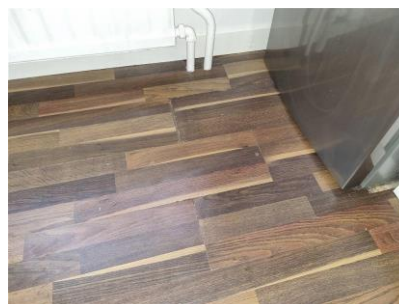
Fuktskydd saknas i diskbänksskåp och under kyl/frys.

Utan fuktskydd är det svårt att upptäcka läckage från rörledningar. Vatten kan då tränga in i omkringliggande konstruktioner och orsaka fuktskador.

Golv utanför kyl/frys är fuktskadat och rekommenderas att tas bort. Detta hände för ca 1-2år sedan, vid besiktningstillfället har inga förhöjda fuktvärden uppmätts.

För att upptäcka eventuella läckage, installera ett fuktskydd.

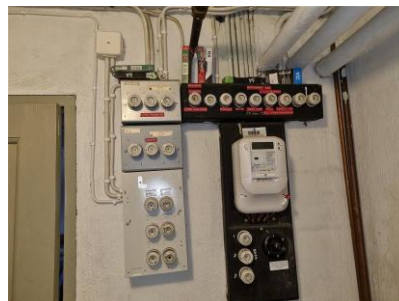
Jordfelsbrytare finns ej.

Det finns inget krav att hus byggda före år 2000 ska ha jordfelsbrytare. Jordfelsbrytaren minskar dock risken för personskador och brand orsakade av elanläggningen.

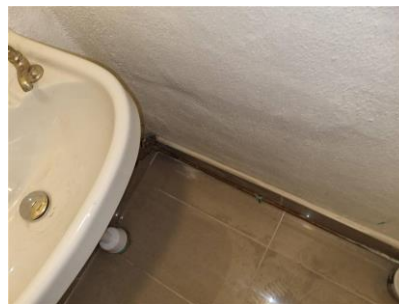
Vattenrör är bristfälligt förankrats mot vägg. Detta kommer att åtgärdas innan huset säljs enligt lämnad upplysning.

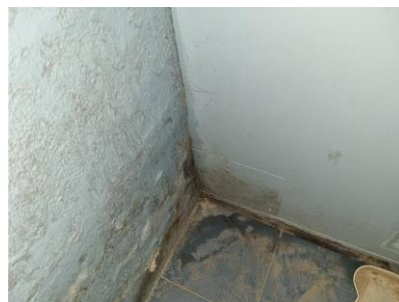
Påreglad källaryttervägg.

Bastu har påreglad yttervägg och riskerar att drabbas av fuktskador på grund av naturlig fuktpåverkan från mark. Detta kan i sin tur leda till mikrobiella skador (angrepp av mikroorganismer) som kan leda till att mikrobiell lukt sprids till boendemiljön.

Väggskiva mot bastu noterades vara fuktpåverkad med förhöjda fuktvärden, rekommenderas att tas bort.
