# Besiktningsprotokoll

Anticimex Försäkringsbesiktning i samarbete med Fastighetsbyrån

| Fastighetsadress:<br>Skattkärrsvägen 2 | |

| Besiktningsdatum:<br>2023-09-06 | Protokollnummer:<br>67823536 |

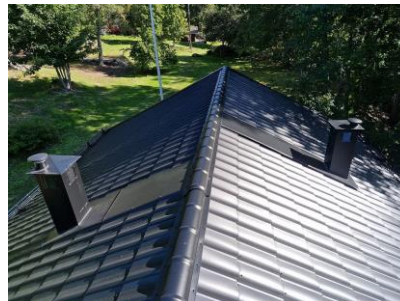
Inget att notera.

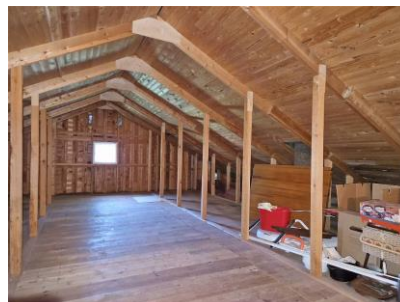
Vid kontroll av vinden uppmättes fuktvärden under kritisk fuktnivå för mikrobiell tillväxt och en normal lukt upplevdes. Fuktkvoten i underlagstak/takbjälkar uppmättes till 8,7%.

Några äldre missfärgningar noteras, bedöms ej vara pågående då taket är omlagt och bedöms vara normalt med tanke på husets ålder.

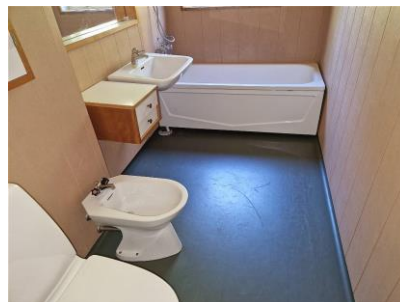
Våtutrymmet har äldre yt-/tätskikt.

Eftersom funktionen, som innebär att ytskiktet/tätskiktet ska vara vattentätt, kan vara nedsatt finns en ökad risk att vatten tränger igenom ytskiktet/tätskiktet med vattenskador i omkringliggande konstruktioner som följd.

Fuktindikering i utrymmet gav inga förhöjda fuktindikationer.
