**Fastighetsuppgifter**

Gäddan 8

Lindhovsvägen 58

| Uppdragsnummer | A27525 |

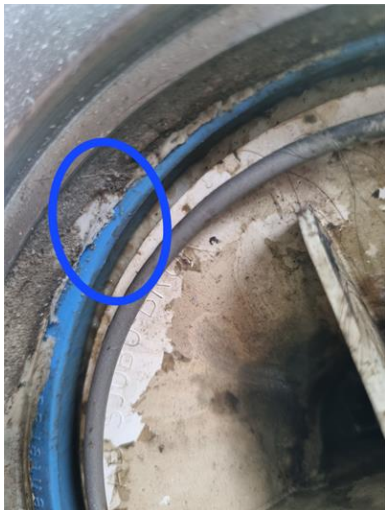
| Besiktningsresultat | | | | | |
|---|---|---|---|---|---|
| Duschrum | | X | | | Mindre skada/glipa noterades i manschett/tätskikt ovan klämring mot golvbrunn. Fuktindikering utfördes i området och det utan anmärkning. |

Glipa i manschett noterades ovan klämring i duschrum. Bör tätas.

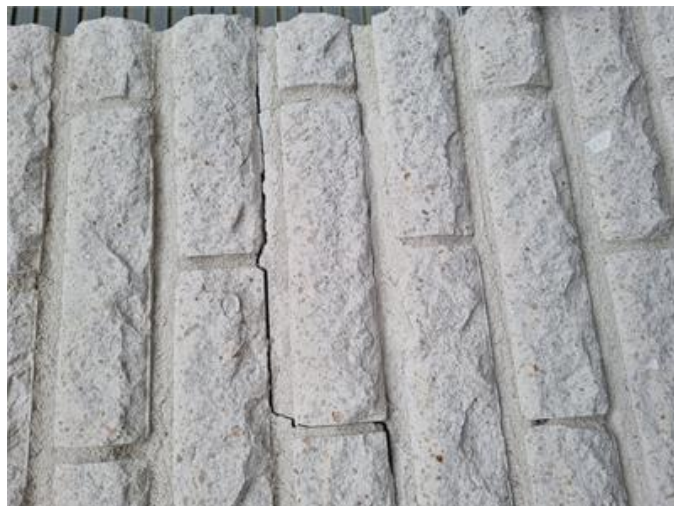
| Besiktningsresultat | | | | | |
|---|---|---|---|---|---|
| Fasad | | X | | | Sprickor förekommer i fasadtegel på flera platser. Behov av åtgärd/underhåll således. |

Sprickor, lösa stenar noterades på några delar av fasaden. Bör åtgärdas.
