## Överlåtelsebesiktning

Gottröra-Mjölsta 1:45  
Sommarstigen 6, Rimbo

Stefan Westerberg  
Täby 2021-09-06

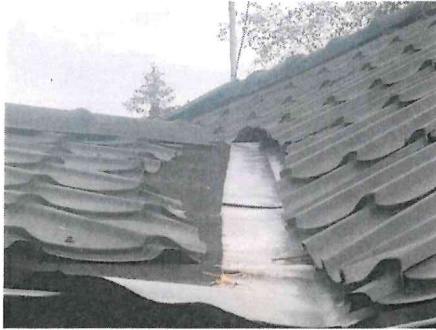
| Bedömningsskala: 1. Utan anmärkning. 2. Påpekande. 3. Bör åtgärdas. 4. Ej besiktningsbart. | | | | | |
|---|---|---|---|---|---|
| Tak | | X | | | Plåt är snedskuren i rännal samt att underlagspappen är utdragen i rännal. <i>Se foto på sidan 5</i><br>Yttertaket i övrigt ser bra ut för årsmodell. |

Bilden visar att plåt är snedskuren i rännadal samt att underlagspappen är utdragen i rännadalar.

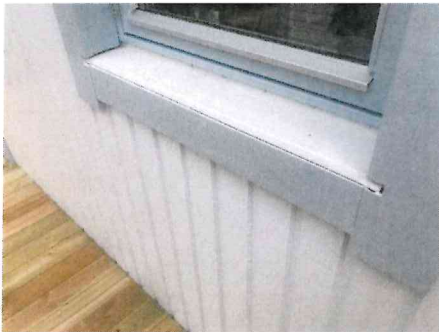
| Bedömningsskala: 1. Utan anmärkning. 2. Påpekande. 3. Bör åtgärdas. 4. Ej besiktningsbart. | | | | | |
|---|---|---|---|---|---|
| Fönster | | X | | | Vid besiktningen noterades att en del fönsterbleck är för korta. Fönsterbleck ovan fönster saknas. |

\*Vid besiktningen noterades att en del fönsterbleck är för korta. Rekommenderar att vid framtida renovering av fönster byta ut fönsterblecken till längre fönsterbleck.

Bilden visar att fönsterblecket är för kort. Rekommenderar att vid framtida renovering av fönster byta ut fönsterblecket till längre fönsterbleck.

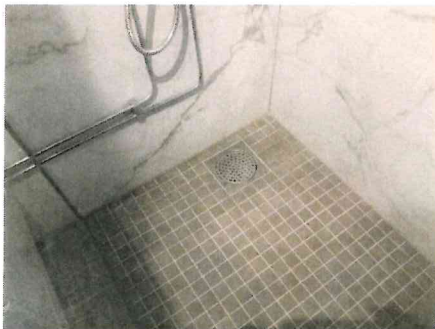
| Bedömningsskala: 1. Utan anmärkning. 2. Påpekande. 3. Bör åtgärdas. 4. Ej besiktningsbart. | | | | | |
|---|---|---|---|---|---|
| Våtutrymme | | X | | | Golvbrunnens avstånd till vägg mindre än 200 mm. Det förekommer rör genomföringar i golvet (inkommande vatten) förutom avloppsrör. |

\*Golvbrunnens avstånd till vägg mindre än 200 mm. Då avståndet mellan vägg och golvbrunn är mindre än 200 mm kan vidhäftningen på det underliggande tätskikt vara svår att uppnå.

Bilden visar att golvbrunnens avstånd till vägg mindre än 200 mm.
