# Besiktningsprotokoll

Anticimex Försäkringsbesiktning i samarbete med Fastighetsbyrån

| Fastighetsadress:<br>Tubberedsvägen 13 | |

| Besiktningsdatum:<br>2024-02-23 | Protokollnummer:<br>68109042 |

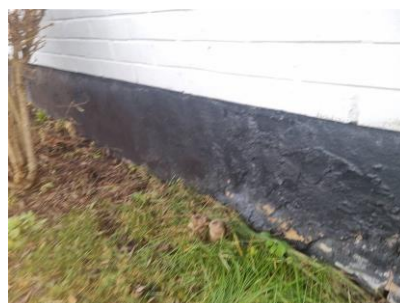
Sprickor och putssläpp finns i sockel.

Dessa bedöms inte ha lett till bakomliggande skador.  
Innan nästa ommålning av sockel bör sprickor mm lagas.

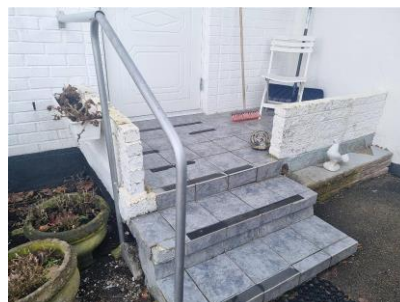
Ett visst underhållsbehov finns gällande trappan.  
En del bom förekommer gällande klinkerplattor.

Kontakta en fackman för rätt åtgärd.

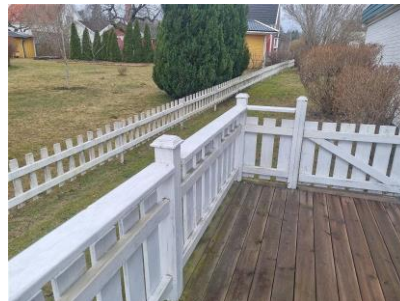
Ett visst underhållsbehov finns gällande räcke mm.

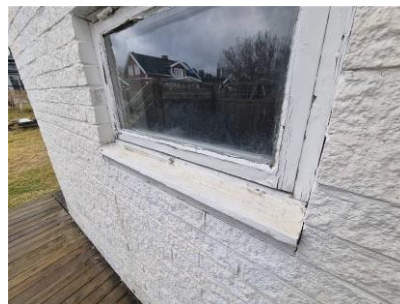
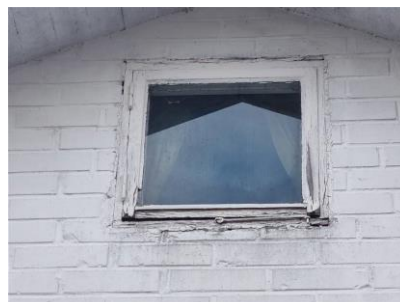
Äldre fönster fönster är i behov av målning/underhåll.  
En tendens till begynnande rötskador förekommer på äldre fönster.

Fönsterbågar och fönsterkarmar där målningsbehov finns riskerar att få fukt- och rötskador på grund av sämre vattenavvisande förmåga.

För att öka livslängden på fönster rekommenderas målning och underhåll.

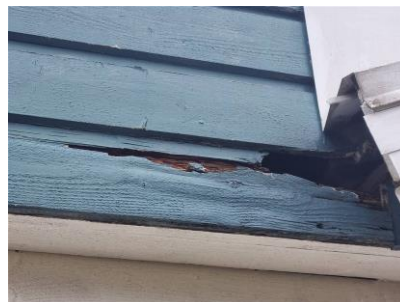
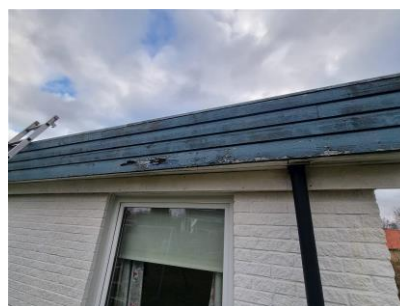
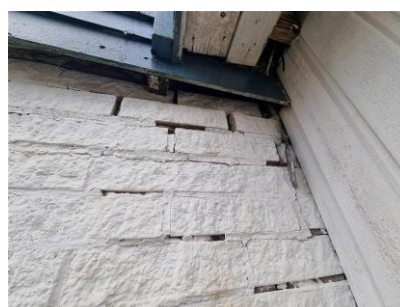
Fasadens tak-sarg har flertalet rötskador.

En del sprickor, fogsläpp och lösa stenar förekommer i kalkstensfasaden

Mindre rötskador finns i fasadpanelen. Dessa bedöms dock inte ha lett till bakomliggande skador.

För att undvika följdskador kan rötskadad träpanel bytas ut.

Kontakta en fackman för rätt åtgärd och materialval.

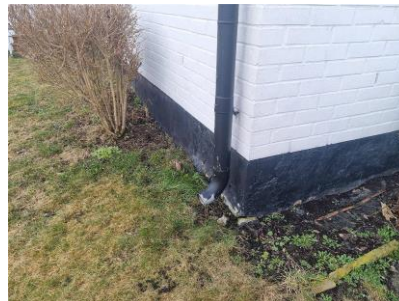
Stuprör är inte anslutet till markledning.  
En hel del skräp, mossor mm finns i hängrännor.

Stuprör som inte är anslutet till markledning kan medföra en ökad fuktbelastning på grundmur/sockel som i sin tur kan leda till fuktrelaterade skador.  
Då dagvattnet släpps ut på markytan utsetts sockel mm för onödig fuktpåverkan, led bort dagvattnet bort från grunden genom rännor eller liknande.  
Rensa hängrännor regelbundet.

Vid ett framtida takbyte, bör även äldre stuprör och hängrännor bytas.

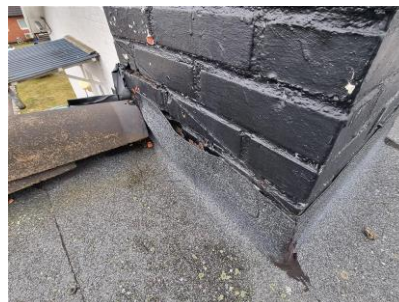
Yttertakets underlagspapp, läkt och plåtanslutningar gällande tak med betongpannor, är äldre.  
En del otätheter förekommer mot skorsten gällande takpappen.

Takpannor, plåtdetaljer och underlagspapp har enligt vår bedömning en begränsad livslängd. Eftersom husets taktäckning är äldre har det ett minskat motstånd mot vatteninträngning. Detta i sin tur kan leda till fuktskador på träläkt och vidare ner i underliggande konstruktioner.

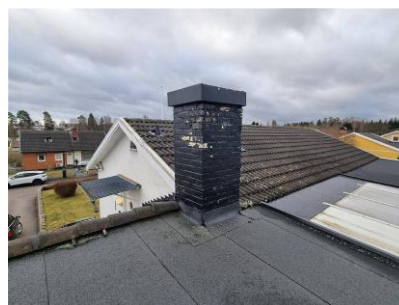
Skorstenen saknar väderskydd.  
Allmänt underhåll finns gällande skorsten.

Om skorstenen inte används frekvent genom eldning eller pelletsanvändning, rekommenderas att ett väderskydd monteras för att skydda mot nederbörd som annars kan orsaka fuktskador och frostsprängning i skorstenen/ murstocken.

Vi rekommenderar att du kontaktar en fackman för att ta reda på hur och om ett väderskydd ska monteras.

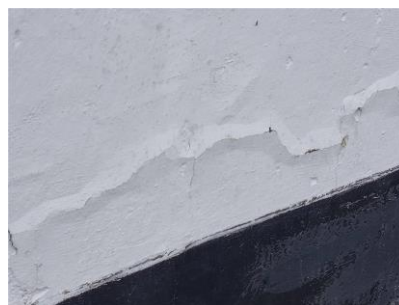
Yttertaket underlagspapp, läkt och plåtanslutningar är äldre. En del puts och färg släpper från fasaden. Ett visst underhållsbehov föreligger på övriga delar.

Takpannor, plåtdetaljer och underlagspapp har enligt vår bedömning en begränsad livslängd. Eftersom husets taktäckning är äldre har det ett minskat motstånd mot vatteninträngning. Detta i sin tur kan leda till fuktskador på träläkt och vidare ner i underliggande konstruktioner.

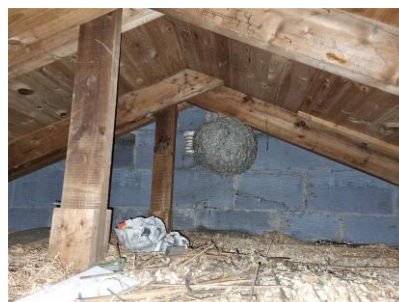
Vid kontroll av vinden uppmättes fuktvärden under kritisk fuktnivå för mikrobiell tillväxt och en normal lukt upplevdes. Fuktkvoten i underlagstak/takbjälkar uppmättes till 13 %.

Blå lättbetong noterades på gavelvägg. Se upplysningar på punkt allmänt hela huset.

Rensa bort gamla getingbon samt snygga upp vindsutrymmet för övrigt.

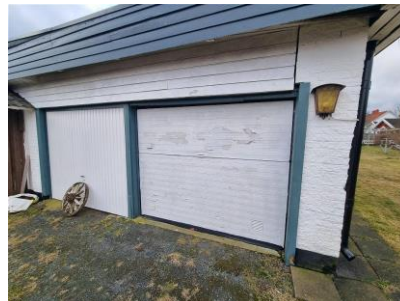
Se punkt fasad, fönster mm på huset i övrigt.  
Portar har ett visst underhållsbehov.

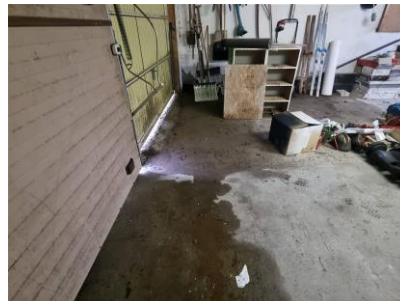
Betongplattan var upp-fuktad och på vissa delar noterades fritt vatten på betongplattan.

Betongplatta har även en ojämn kvalitet, med sprickor mm.

Portarna är otäta och till viss del kommer fukt in under portarna.

Uppfuktade väggskivor förekommer också i utrymmet.

Bedömningen är att garaget inte varit uppvärmt och kan då under vissa perioder varit kallt och fuktigt.

Rekommendation är att kontakta en fackman för rätta åtgärder samt se över omfattningen och orsaken till att fukt letar sig in i garaget, samt de uppfuktade delar som noterades.
