Emtunga 1:34

Värgatan 7

Uppdragsnummer	R6435
Besiktningsdatum	2024-02-26
Besiktningföretag	OBM Skaraborg AB
Besiktningförrättare	Jimmy Nilsson
Närvarande	Säljare
Giltig till och med	2025-02-26

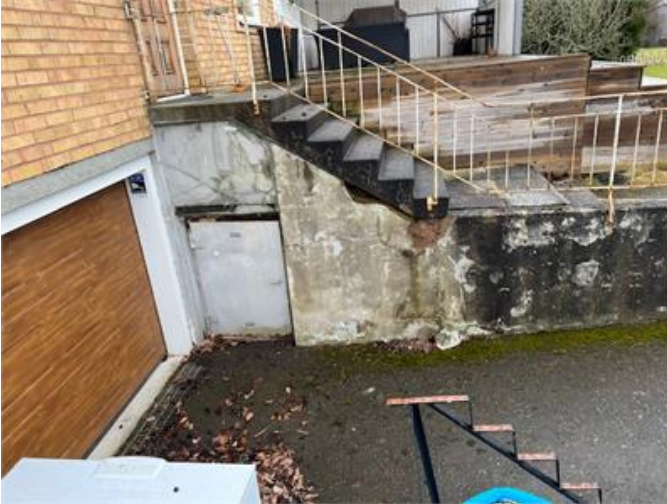
Pos 1.
Sprickor och betongsläpp förekommer i trappor.

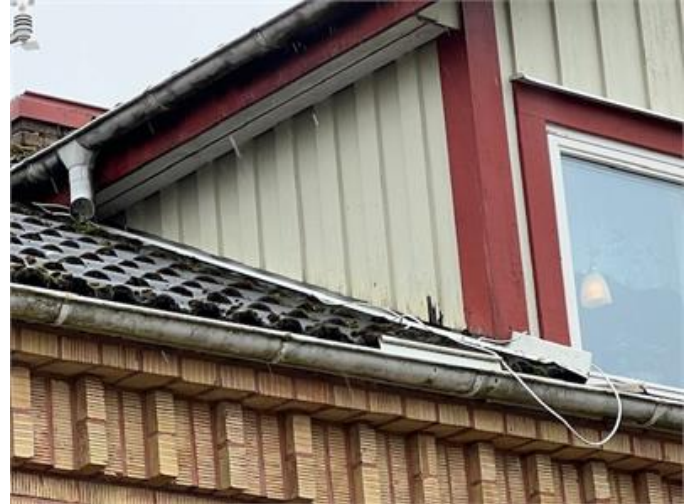
Pos 2.
Lokal rötskada noterades vid takkupa

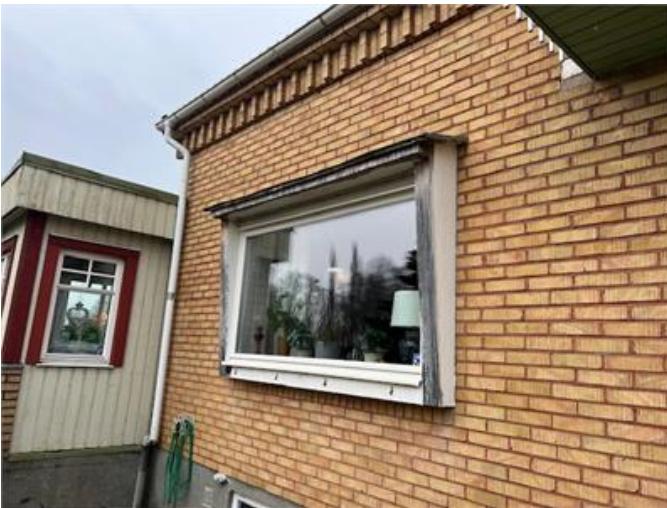
Pos 3.
Trädetaljer runt ett fönster har underhållsbehov.

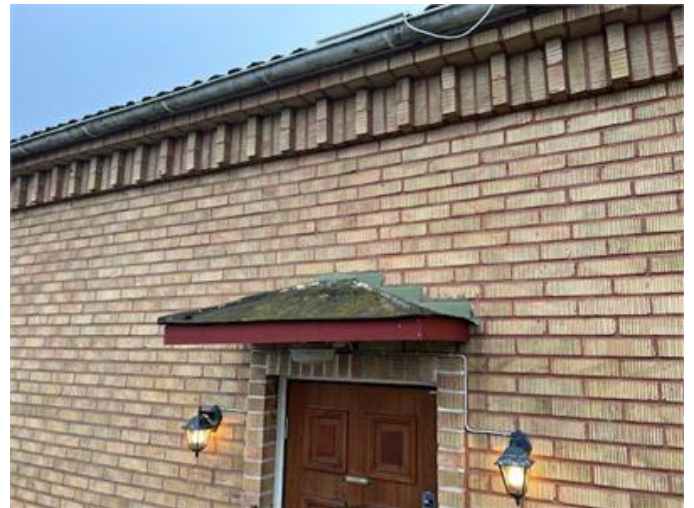
Tak		X			Takfotsbräda samt tak över entré har underhållsbehov (se bild pos 4). Mossa på tak, mossa medför reducerad livslängd på takpannorna. Färgsläpp förekommer på plåtdetaljer. Taket är besiktigt från takstege och mark.
Vind			X		Fuktfläckar förekommer på underlagstak, vilket bör kontrolleras regelbundet och orsak åtgärdas i erforderlig omfattning. Mikrobiell påväxt förekommer i begränsad omfattning, vilket bör kontrolleras regelbundet så att skadorna inte förvärras. Vinden är endast besiktigt från luckan då landgång saknas. Detta innebär att vissa delar av utrymmet ej kunde bedömas.
Skorsten		X			Fogsläpp förekommer.
Tak tillbyggnad		X			Låglutande tak, se därför info på protokollets näst sista sida pos. 1. Plåtbeklädnad har underhållsbehov.
Altan		X			Byggnaden är av enklare byggstandard. Otätheter förekommer mellan takets ståndplåt och fasad vilket medför en ökad risk för inläckage (se bild pos 5). Trädetaljer har underhållsbehov.

Pos 4.
Tak över groventré har underhållsbehov

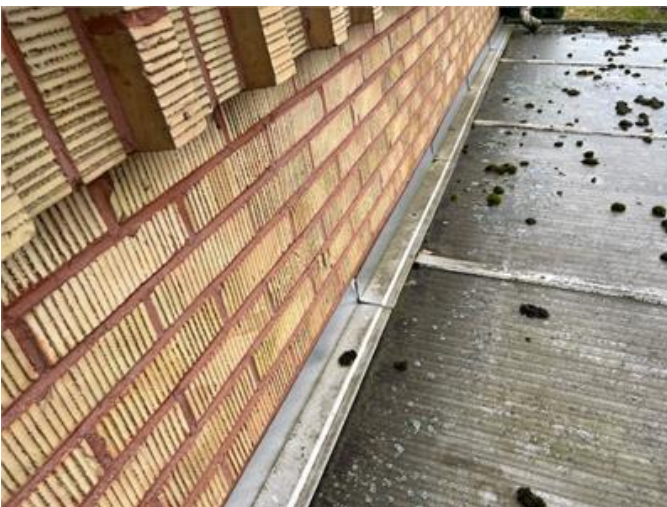
Pos 5.
Otätheter förekommer mellan takets ståndplåt och fasad.

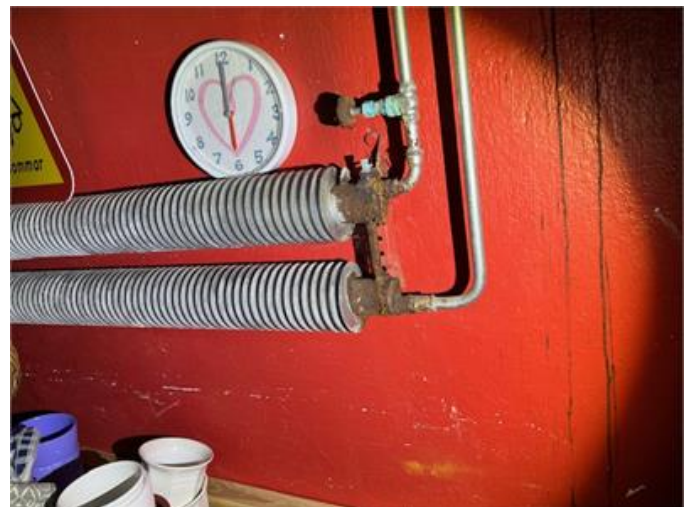
Krypgrund			X		Grunden saknar inspektionslucka och kunde ej besiktigas. Se kommentar/riskanalys.
Invändigt					Se kommentar/riskanalys.
Källarplan		X			Se kommentar/riskanalys.
		X			Färgsläpp förekommer på golv samt lokala putssläpp noterades på vägg.
Hall	X				
Tvättstuga		X			Golvfall mot golvbrunnar är bristfälligt samt en brunn är placerad något högre än omkringliggande golv. Vilket medför att vatten på golvet ej rinner till golvbrunnen.
Torkrum	X				
Pannrum	X				
Förråd 1	X				
Förråd 2	X				
Matkällare	X				
Garage			X		Rostskador förekommer på radiator. Fackman bör kontaktas för bedömning av åtgärd. Se bild pos 6.
Förråd 3	X

Pos 6.
Rostskador förekommer på radiator.

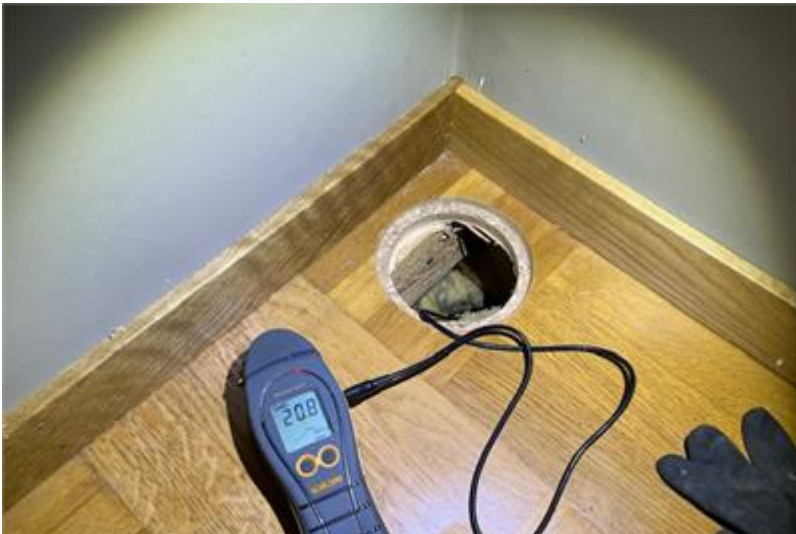
Byggnadsdel	Golvkonstruktion vardagsrum 2 (tillbyggnad)
Konstruktionsdel	Uppreglade golv
Konstruktionsuppbyggnad	Uteluft ventilerad kryppgrund, betongplatta, träreglar med mellanliggande isolering och parkettgolv.

Vid kontroll av konstruktionen uppmättes fuktkvoten till 21% i träregeln som ligger av betongplattan. Det kritiska gränsvärdet för mikrobiell tillväxt brukar anges till ca 15-17% fuktkvot (FK).

Resultatet av mätningen visar att åtgärdsbehov föreligger. För att exakt fastställa vilka åtgärder som bör vidtagas krävs en mer omfattande undersökning.
