Besiktningssprotokoll

Anticimex Försäkringsbesiktning i samarbete med Fastighetsbyrån

| Fastighetsadress: Syrénstigen 11 | |

| Besiktningdatum: 2024-02-23 | Protokollnummer: 68113790 |

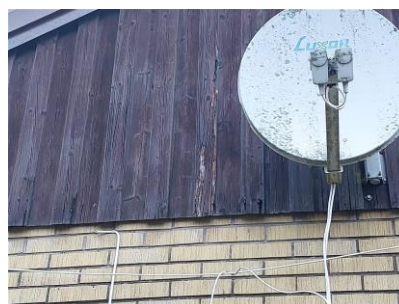
Rötskador finns i fasadpanelen.

Dessa bedöms inte ha lett till bakomliggande skador men man bör byta det som är rötskadat

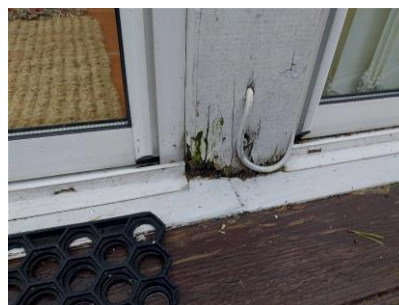
Rötskador finns i stolpar till uterum

Rötskador i träkonstruktioner är ett tecken på bristande fuktskydd/hög fuktpåverkan, som även kan leda till fuktrelaterade skador i bakomliggande konstruktioner.

Vi rekommenderar att man ser över alla stolpar och byter de delar som är rötskadat

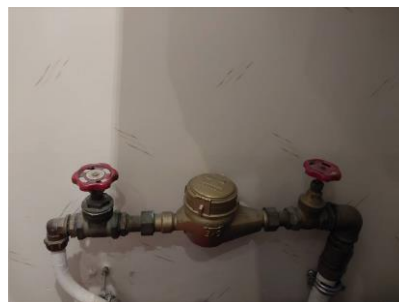
Avstängningsventil på vattenmätaren är av äldre modell

Det rekommenderas att rörmokare kontaktas för byte av avstängningsventilerna i samband med att man byter vattenmätare nästa gång

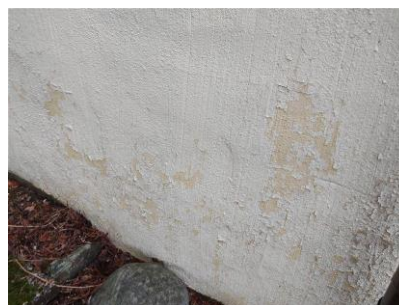
Färgsläpp finns på sockel/fasad

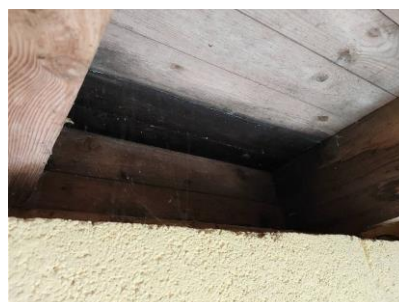
Taket har fuktfläckar med förhöjd fuktkvot

Vi rekommenderar en fördjupad undersökning för att bedöma orsak och omfattning.
