# Besiktningsprotokoll

Anticimex Försäkringsbesiktning i samarbete med Fastighetsbyrån

| Fastighetsadress:<br>Dalabergsvägen 34 | |

| Besiktningsdatum:<br>2024-02-23 | Protokollnummer:<br>68108263 |

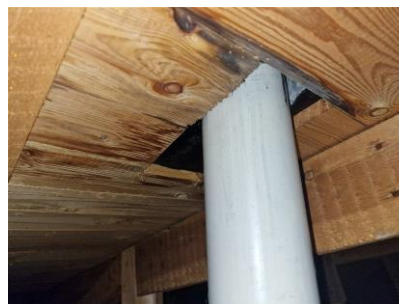
Lokala missfärgningar finns på underlagstaket.

Vid fuktindikering mot missfärgningarna noterades inga förhöjda fuktindikationer.

Vid kontroll av vinden uppmättes fuktvärden under kritisk fuktnivå för mikrobiell tillväxt och en normal lukt upplevdes. Fuktkvoten i underlagstak/takbjälkar uppmättes stickprovsvis till mellan 10-13 %.

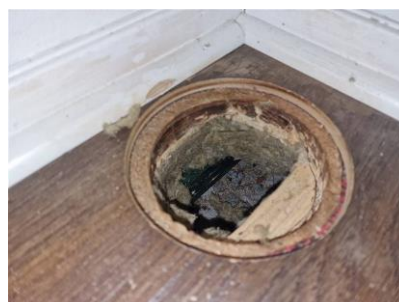
Ett provhål togs upp i den uppreglade golvkonstruktionen i garderoben. Konstruktionen består ovanifrån sett av ytskikt, stegljudsfoam, plastmatta, masonite, råspont, en isolerad träregelstomme av obehandlat virke som ligger på distans från betongplattan. Ytterväggssyllen är av träskyddsbehandlat virke. Vid fuktkvotsmätning i ytterväggssyllen uppmättes fuktkvoten till mellan 8-10 %. Ingen avvikande lukt upplevdes från provhålet.

Det finns risk för mikrobiell tillväxt om den relativa fuktigheten (RF) i luften är över 75 %, vilket i gran- och furuvirke motsvarar en fuktkvot (FK) på ca 17 %.

Befintlig golvkonstruktion och väggssyllar riskerar att drabbas av fuktskador på grund av naturlig fuktpåverkan. Detta i sin tur kan leda till mikrobiella skador (angrepp av mikroorganismer) som kan resultera i att mikrobiell lukt sprids till boendemiljön. Om väggssyllarna är träskyddsbehandlade kan även en kemisk lukt förekomma.

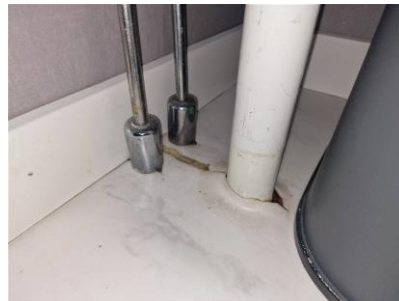
Otåta rörgenomföringar finns i golvet.  
Våtrumsmattan är bitvis bubblig samt saknar uppvik mot väggar.

Bristerna medför att vatten kan tränga in i omkringliggande konstruktioner med fuktrelaterade skador som möjlig följd.

Vid fuktindikering i utrymmet noterades inga förhöjda fuktindikationer.
