Besiktning

Ombesiktning

Anticimex Försäkringsbesiktning i samarbete med Fastighetsbyrån

Fastighetsbeteckning: Lurs-Torp 4:11	
Fastighetsadress: Torp 7	
Postnummer: 457 96	Ort: Lur

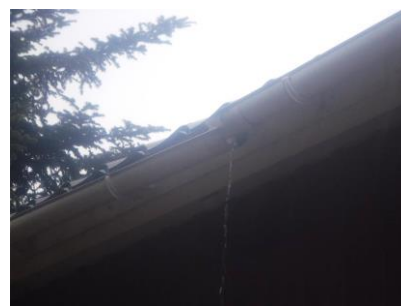
Utvändigt / Hängrännor / Stuprör

- Hängränna har gått isär.
- Stuprör avslutas intill sockel.

Detta medför en ökad fuktbelastning mot grovkällaren, torpargrunden och fasad vilket kan medföra ett för fuktigt klimat och att fuktskador uppkommer.
