# Besiktningsprotokoll

Anticimex Försäkringsbesiktning i samarbete med Fastighetsbyrån

| Fastighetsadress:<br>Hebergsvägen 62 | |

| Besiktningsdatum:<br>2024-02-23 | Protokollnummer:<br>68120088 |

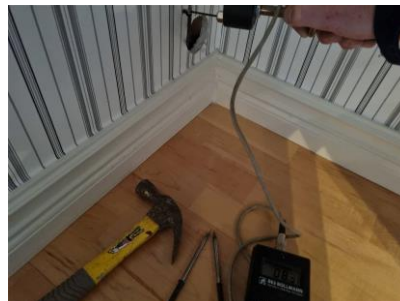
### Entréplan / Allmänt

Vid kontroll av konstruktion uppmättes fuktvärden under kritisk nivå för mikrobiell tillväxt och normal lukt upplevdes.

Grundläggningen består av en betongplatta på mark utan underliggande isolering och med ett flytande golvspånskiva på en cellplastisolering. Risk för mikrobiell tillväxt föreligger om den relativa fuktigheten (RF) i den omgivande luften är över 75% vilket i furuvirke motsvarar en fuktkvot (FK) på 17%.

Provhål togs i innervägg under trappan i hallen.

Fuktkvoten uppmättes till 8,3% i stående träregel och normal lukt upplevdes i provhålet.

Flytande golvkonstruktioner riskerar att drabbas av fuktskador på grund av naturlig fuktpåverkan om fuktskyddet är bristfälligt utfört alternativt saknas. Fuktvandring kan ske från marken genom betongen till organiskt material genom så kallad kapillärsugning och diffusion, vilket kan leda till skador med lukt av mikrobiell karaktär.

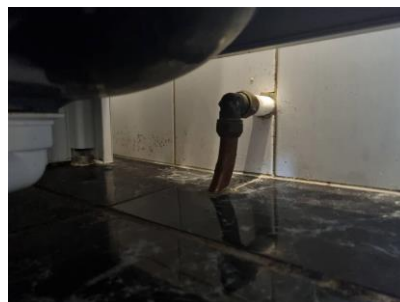
### Entréplan / Badrum/Wc

Golvbrunnen är inte utbytt i samband med renovering.

Risk finns att det nya tätskiktet inte har kunnat anslutas till golvbrunnen på ett riktigt sätt, vilket kan leda till fuktskador i omringliggande konstruktioner.

Rör genomföring finns i golv.

Rör genomföringar i golvet medför en ökad risk för att vatten tränger ner i omringliggande konstruktioner och orsakar fuktskador.

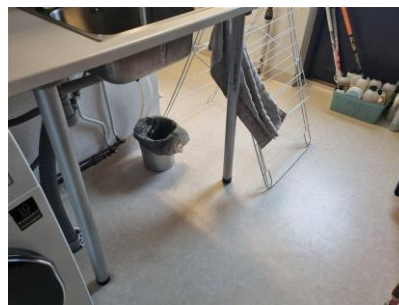
### Entréplan / Tvättstuga/groventre

Våtutrymmet har äldre yt-/tätskikt.

I utrymmet noterades bl.a rörgenomföringar i golv samt att plastmattan är limmad dikt an betongplattan.

Eftersom funktionen, som innebär att ytskiktet/tätskiktet ska vara vattentätt, kan vara nedsatt finns en ökad risk att vatten tränger igenom ytskiktet/tätskiktet med vattenskador i omkringliggande konstruktioner som följd.
