Pallen 7

Libbyvägen 6

Uppdragsnummer	C13176
Besiktningsdatum	2024-02-26
Besiktningföretag	OBM Fuktteknik AB
Besiktningförrättare	Anders Borgenvik
Närvarande	Fastighetsägaren
Giltig till och med	2025-02-26

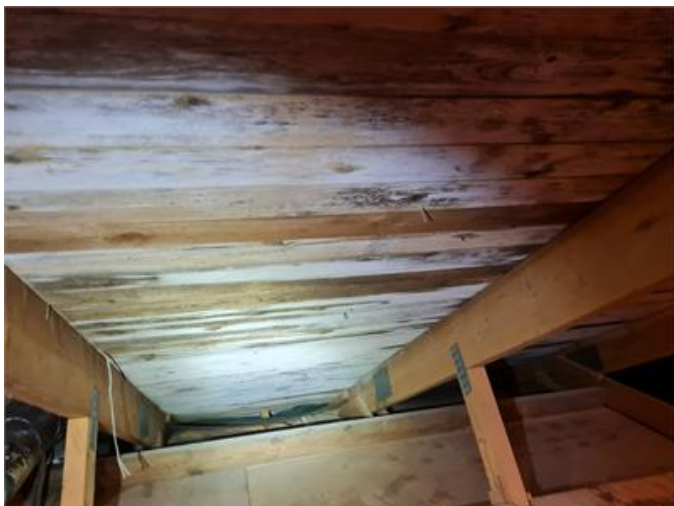
Mikrobiell påväxt förekommer på yttertaket insida. Skadornas orsak bör fastställas och skadorna på yttertaket bör åtgärdas i erforderlig omfattning, se även info på protokollets näst sista sida, pos. 3.

Bild visar mikrobiell påväxt mot underlagstaket på vindsutrymmet.

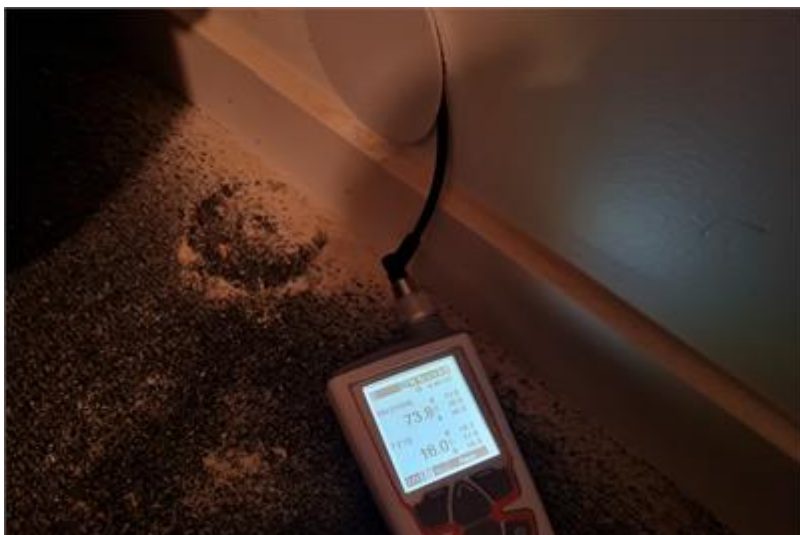
Fuktstatus togs av de utreglade väggarna via två borrhål och följande fuktvärden uppmättes. Håltagning utfördes i sovrum och i hallen.

Fk i träregel uppmättes till ca 10%.

Rf i vägg uppmättes till ca 73%.

Ingen avvikande lukt upplevdes via borrhål.

Det kritiska gränsvärdet för mikrobiell tillväxt brukar anges till ca 15-17% fuktkvot (FK) eller ca 70-75% i relativ luftfuktighet (RF).

Notera att stickprovsmässig undersökning är utförd samt att mätvärden normalt sett kan variera över årstiderna. För att säkert fastställa konstruktionens kondition och fuktstatus måste en mer omfattande undersökning utföras.
