**Fastighetsuppgifter**

Fastighetsbeteckning  
Ljungs-Gunneröd 2:2  
Adress  
Ljungs Gunneröd 134  
45991 Ljungskile

| Uppdragsnummer | P3394 |
| Besiktningsdatum | 2024-02-26 |

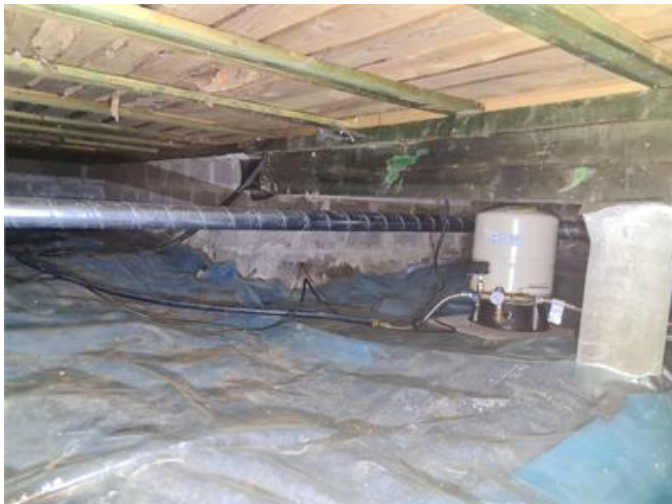
| Besiktningsresultat | | | | | |
|---|---|---|---|---|---|
| Krypgrund | | X | | | Krypgrunder är generellt ansett som riskkonstruktion för fuktskador.<br>En för ändamålet avsedd krypgrundsavfuktare finns installerad.<br>Fuktvärden strax under gränsvärde uppmättes i bjälklaget.<br>Syll, golvreglar och bärlinor är rötskyddsbehandlade.<br>Se kommentar/risakanalys samt bilaga "Kontroll av konstruktion". |

Krypgrund, översiktsbild.

Det rekommenderas att funktion säkerställs genom årlig kontroll och service av fackman.

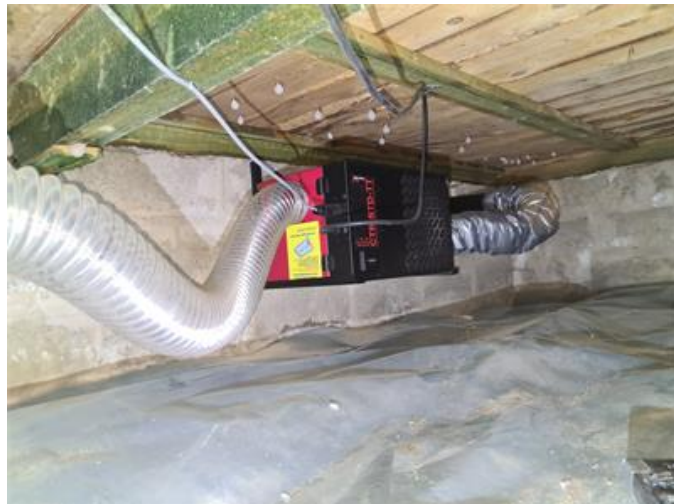
Krypgrunder är generellt ansett som en riskkonstruktion för fuktskador. En för ändamålet avsedd krypgrundsavfuktare installerad (sk adsorptionsavfuktare). Syftet med denna installation är att genom avfuktning säkerställa att luftfuktigheten i utrymmet aldrig överstiger gränsvärden för mikrobiell tillväxt samt minska risken att avvikande lukter når boendemiljön. Rötskyddsbehandlat virke riskerar att avge en avvikande sötaktig/kemisk lukt.

Krypgrundsavfuktare finns installerad.

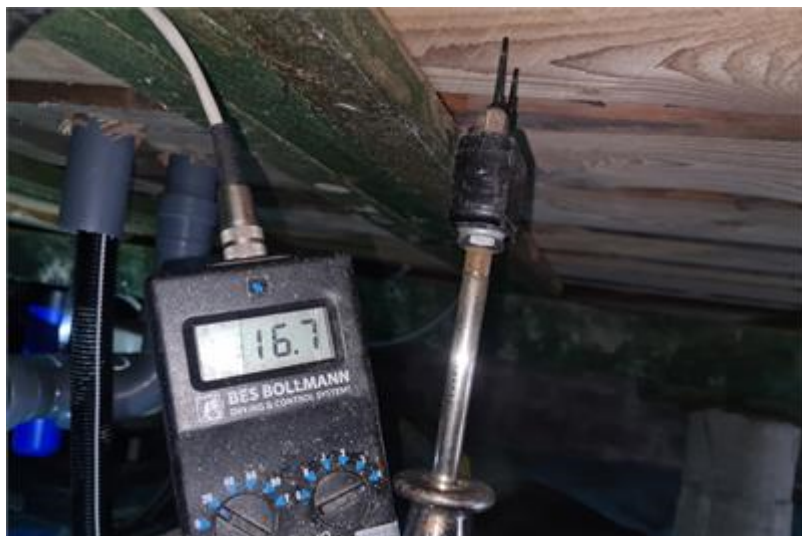
Äldre/uttorkade spindelkokonger, tyder på att det tidigare varit en betydligt fuktigare miljö.

Fuktvärden strax under gränsvärde för mikrobiell tillväxt uppmättes.

Fuktkvoten i uppmättes till 16-17%.

Risk för mikrobiell tillväxt föreligger vid en fuktkvot på 17% och rötskador >28%.

Det rekommenderas att funktion säkerställs genom årlig kontroll och service av fackman.
