# Besiktningsprotokoll

Anticimex Försäkringsbesiktning i samarbete med Fastighetsbyrån

| Fastighetsadress:<br>Burenstams Väg 3 | |

| Besiktningsdatum:<br>2024-02-26 | Protokollnummer:<br>68105049 |

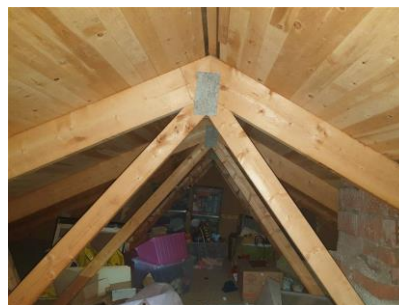
Vid kontroll av vinden uppmättes fuktvärden under kritisk fuktnivå för mikrobiell tillväxt och en normal lukt upplevdes. Fuktkvoten i underlagstak/takbjälkar uppmättes vid besiktningstillfället till ca 12 %. Detta värde varierar dock under året beroende på årstid och utomhusklimat.

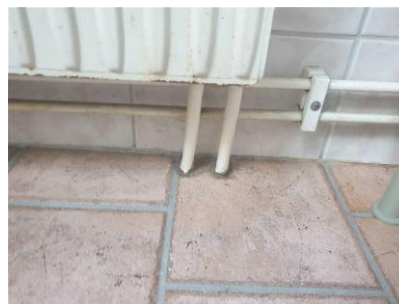
Rör genomföring finns i golv.

Rör genomföringar i golvet medför en ökad risk för att vatten tränger ner i omkringliggande konstruktioner och orsakar fukt skador.
