Born 13:24

Stålgatan 16

| Uppdragsnummer | x24056J |
| Besiktningsdatum | 2024-02-27 |

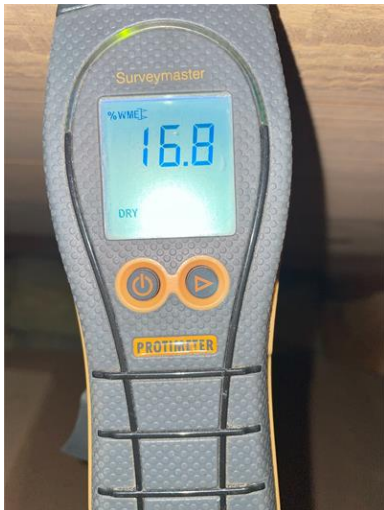
| Besiktningsresultat | | | | | |
|---|---|---|---|---|---|
| Nockvind 2 | | X | | | Mikrobiell påväxt förekommer i begränsad omfattning på underlagstaket. Se bild i bilder och beskrivningar för allmän konstruktionskontroll. |

Allmän konstruktionskontroll av vinden:  
Fuktkvoten uppmättes i trä i yttertaket innersida till 16,8% FK. Dessa värden kommer sannolikt att ändras med årstiden. Det kritiska gränsvärdet för mikrobiell tillväxt brukar anges till ca 17% fuktkvot (FK).
