**Fastighetsuppgifter**

Mölleskog 1.60

Gärdesvägen 3

| Uppdragsnummer | G27286 |

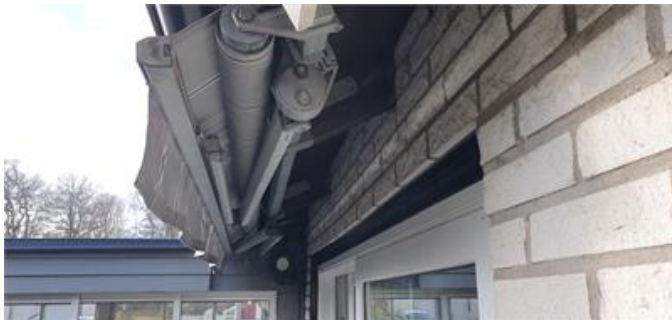
| Besiktningsresultat | | | | | |
|---|---|---|---|---|---|
| Fasad | | X | | | Det förekommer lösa fasadstenar över ett fönsterparti. Fasad av kalksandsten "hänger" ovan dörr/fönsterparti mot kök. Enligt fastighetsägaren "hängde" fasad i samma omfattning även innan det nya dörr/fönsterpartiet monterades. |

Fasad av kalksandsten "hänger" ovan dörr/fönsterparti mot kök. Enligt fastighetsägaren "hängde" fasad i samma omfattning även innan det nya dörr/fönsterpartiet monterades.

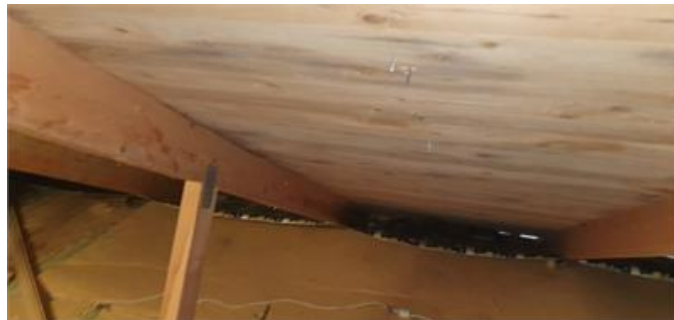
VIND: Det förekommer mikrobiella tillväxter på insidan av yttertak (svallbräddar). Inga fuktskador eller hållfasthetsförsämringer noterades i virket med behov av byte eller förstärkning av konstruktion. Oftast beror mikrobiella tillväxter på svallbräddar att det vintertid, på grund av brister i vindsbjälklagets ångspärr, kan leta sig upp varm fuktig luft från inomhusmiljön som kondenserar mot svalare ytor. Tillväxterna är i ringa omfattning och behov av åtgärder föreligger inte i nuvarande omfattning.

Det förekommer mikrobiella tillväxter på insidan av yttertaket (svallbrädor). Inga fuktskador eller hållfasthetsförsämringar noterades i virket med behov av byte eller förstärkning av konstruktion.
