Besiktningssprotokoll

Anticimex Försäkringsbesiktning i samarbete med Fastighetsbyrån

Fastighetsbeteckning: Grimman 13	
Fastighetsadress: Hasselkullegatan 84	
Postnummer: 46162	Ort: Trollhättan

Besiktningdatum: 2024-02-26	Protokollnummer: 68113272
Temperatur: 2 °C	Väderlek: Mulet
Tekniker: Per-Niklas Zakariasson	
E-post: per-niklas.zakariasson@anticimex.se	
Kontor: Uddevalla	
Närvarande: Fastighetsägare.

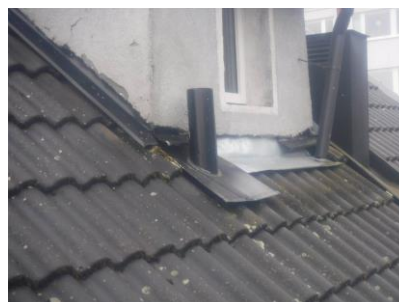
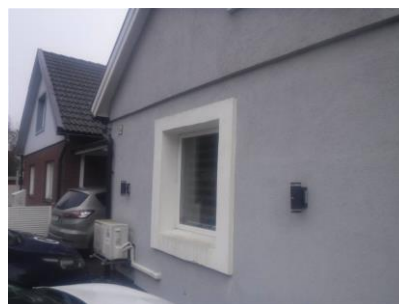
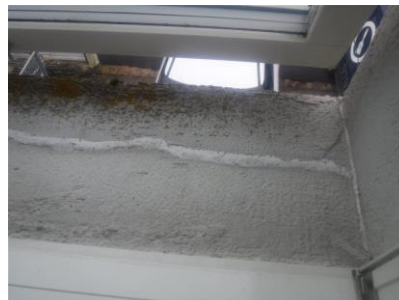
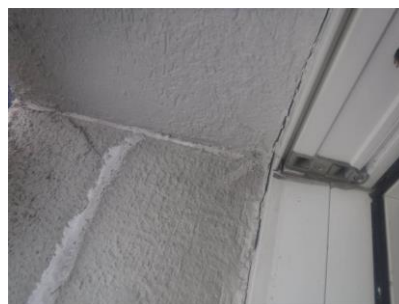
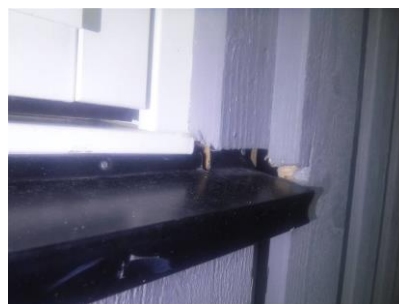
Utvändigt / Fasad och fönster

- Putsen är skadad vid takkupa samt vid parkering.
- Infästning mot fönster saknar underbleck och plåtfästning, otätheter mellan fönsterkarm och puts.
- Vid tillbyggnad är underblecken otäta.
- Oklart om en dränerande luftspallt finns.

Detta medför en risk för fuktinträning och fuktskador. Det rekommenderas att en fackman kontaktas för kontroll och lämplig åtgärd.

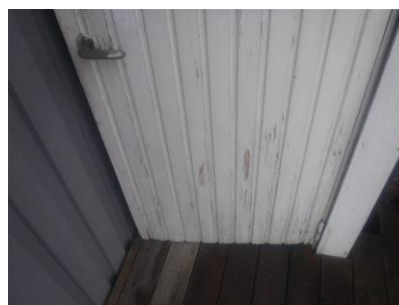
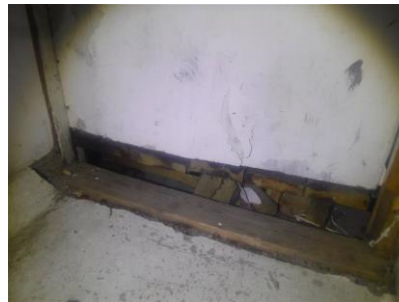
Utvändigt / Dörrar

Dörr vid garage är otät, här är altanen bygg under dörren. Dörren är i ett sämre skick.

Detta medför en risk att vatten tränger in med fuktskador som följd. Det rekommenderas att en snickare kontaktas för omfattning och lämplig åtgärd.

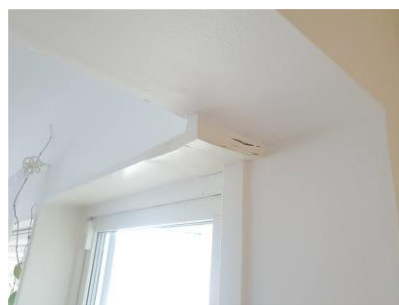
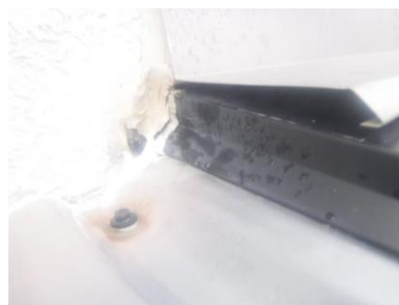
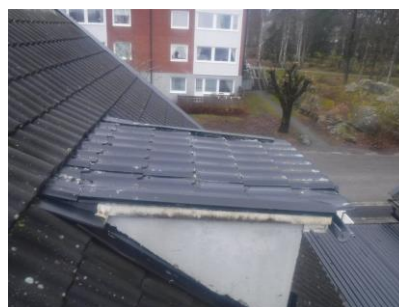
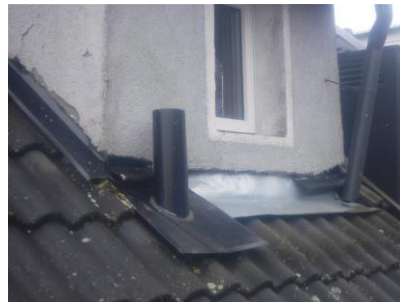
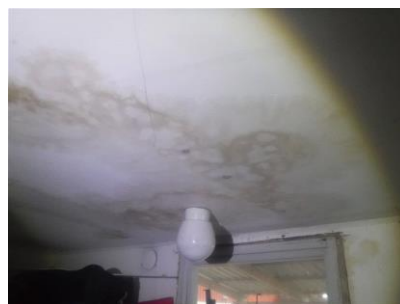
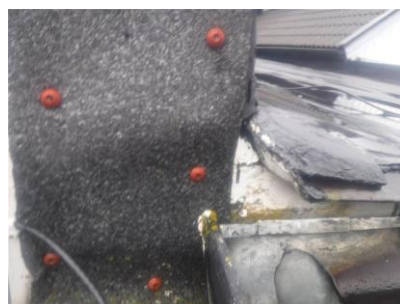
Utvändigt / Tak

- Läckage noterades ovan altandörren med förhöjd fuktindikation, material har svällt. Plåtbeslag mot fasaden är bristfälliga.
- Vid takkupa är det för låg taklutning när befintlig taktäckning används. Plåtbeslagen är bristfälliga.
- Fuktbläckor finns på innertak i förrådsdel vid garage. Vatten blir ståendes på taket då lågpunkter förekommer, taksargen är rötskadad, otätheter förekommer vid takfot. Ytpappen är äldre och mosspåväxt förekommer.

Det rekommenderas att en vidare undersökning utförs via en takläggare för orsak, omfattning och lämplig åtgärd av ovannämnda brister och läckage.

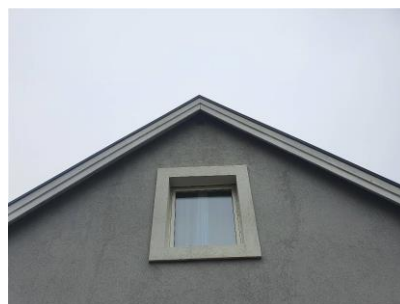
Utvändigt / Vind

Vinden är ej besiktad då lucka saknas.

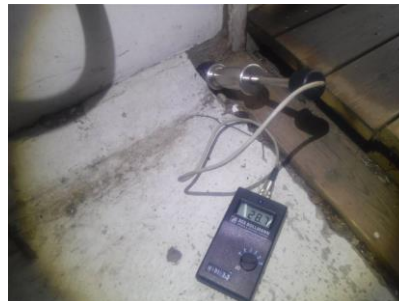
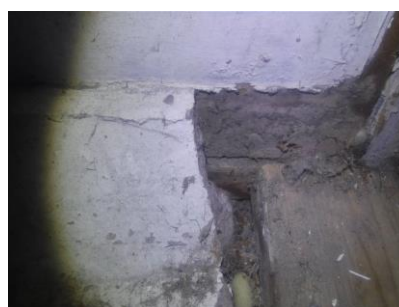
Utvändigt / Vidbyggt garage

Väggkonstruktionen är motgjuten, fuktkvoten uppmättes till >28% i syllen. Risk för mikrobiell tillväxt föreligger om fuktkvoten överstiger 17%.

För orsak omfattning och lämplig åtgärd av uppmätta fuktvärden rekommenderas att en fördjupad undersökning utförs.

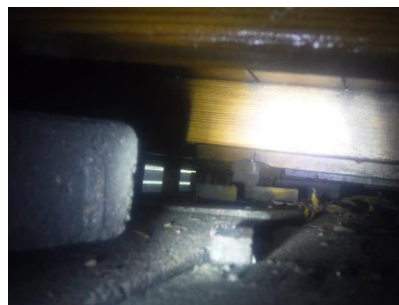
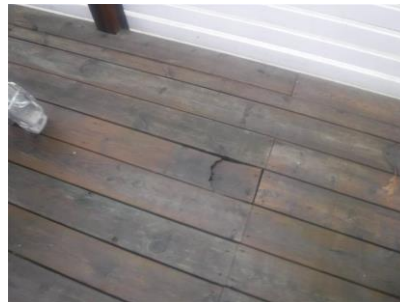
Utvändigt / Altan

- Bärlinor vilar på marksten som ligger direkt på markytan, det är tråklossar mellan marksten och bärlinor.
- Lokalt är trädäck trasigt.

Altanens uppbyggnad medför en risk att denna sätter sig.

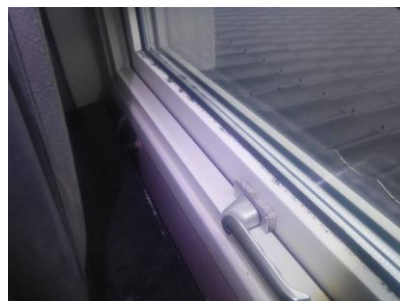
Hela huset / Ventilation

- Tilluftsventiler saknas i vissa sovrum och i sällskapsrum, våtrumsfläkt finns inte i våtutrymmet på övreplan.
- Spår av kondens finns på insidan av fönster.

Det rekommenderas att tilluftsventiler samt våtrumfläkt monteras enligt ovan via fackmän.

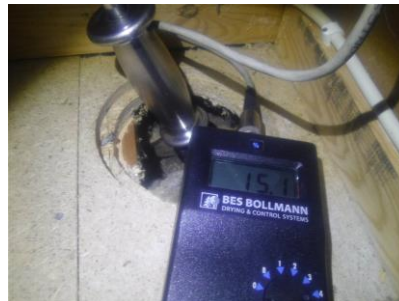
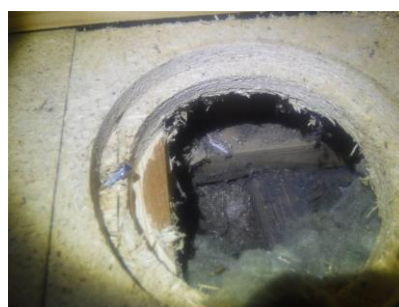
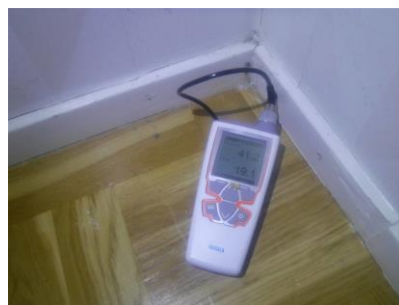
Entréplan / Allmänt

- Vid kontroll av uppreglad golvkonstruktion uppmättes låga fuktvärden och normal lukt upplevdes.
- Syllen är täckt med väggskiva och är ej synlig.

Via provhål i golv (trappförråd mot yttervägg) uppmättes fuktkvoten till 15% i regel under golvregel.

Via provhål i golv (sovrums mot innervägg) uppmättes den relativa fuktigheten till 42%.

Risk för mikrobiell tillväxt föreligger om den relativa fuktigheten överstiger 75%, vilket motsvarar en fuktkvot på 17%.

Befintlig golvkonstruktion kan påverkas negativt av markfukt vilket kan medföra att fuktskador uppkommer.

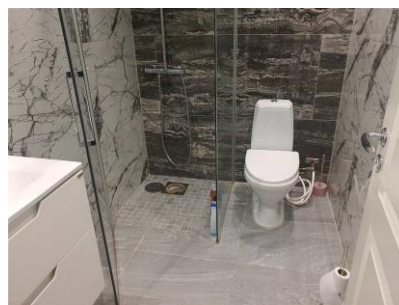
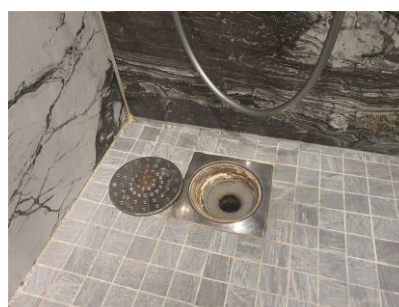
Entréplan / Dusch/Toalett

- Golvbrunnen är placerad för nära vägg.
- Tätskikt sticker ut under klämringen.
- Endast golvfall i duschzon, bakfall förekommer på övrig golvyta.
- Löst eluttag.

Ovannämnda brister medför en risk att vatten orsakar fuktskador.

Det rekommenderas att eluttaget monteras fast, vid osäkerhet kontaktas en elektriker.

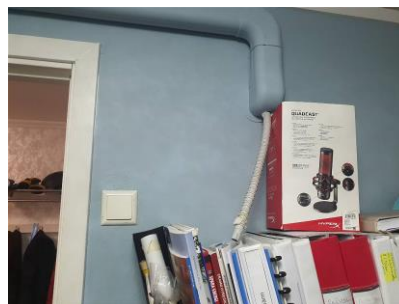
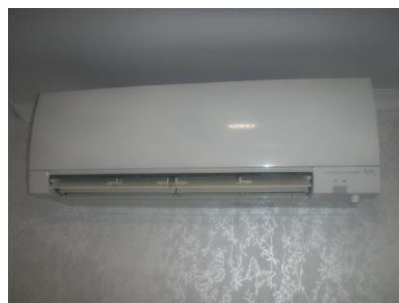
Entréplan / Sovrum 1

Dräneringsrör från luft/luftvärmepumpen är placerad i utrymmet.

I detta rör är det tänkt att kondensvatten skall transporteras, därav är rörets placering olämplig. Kontakta fackman för rätt åtgärd.

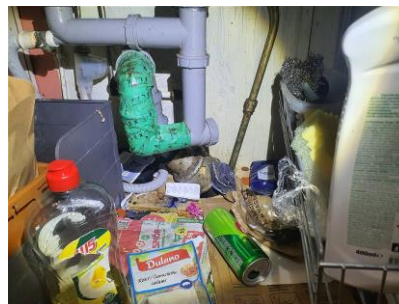
Entréplan / Kök

- ⚠ - Gjutjärnsstam.
- Avloppsrör är tejpat.
- Fuktskydd saknas i diskbänksskåp.

Gjutjärn rostar kontinuerligt vilket kan medföra att stammen rostar sönder med läckage och fuktskador som följd.

Det rekommenderas att det tejpade avloppsröret byts ut.

Fuktskydd rekommenderas i diskbänksskåp för att lättare kunna upptäcka ett eventuellt läckage och undvika fuktskador.

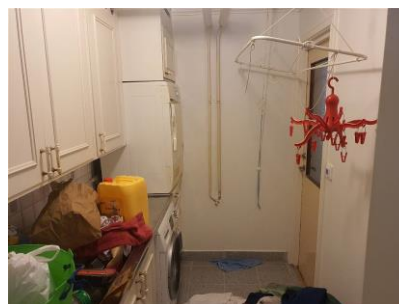
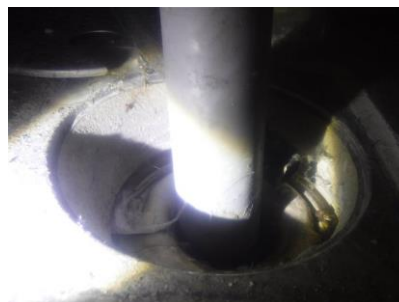
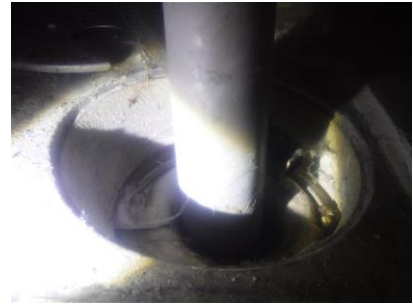
Entréplan / Tvättstuga

- ⚠ - Golvbrunnen är inte placerad i rätt nivå med tätskikt.
- Tätskiktets anslutning i golvbrunnen går inte att besikta på grund av bruk.

Om tätskikt saknas eller är felaktigt monterat ökar risken för läckage och fuktskador.

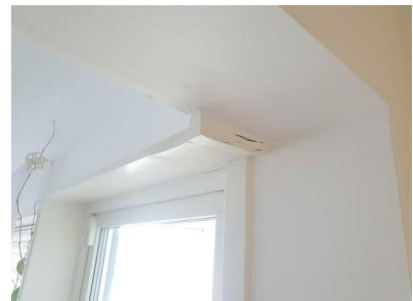
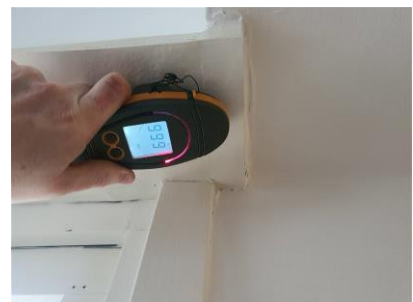
Entréplan / Allrum

Läckage i tak vid altandörr, se position tak.

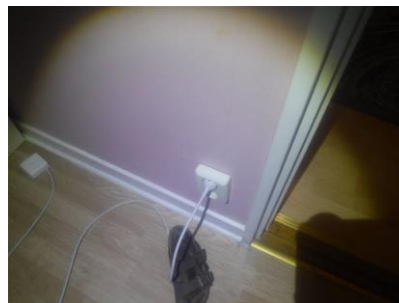
Övre plan / Sovrum 4

Löst eluttag.

Det rekommenderas att eluttaget monteras fast, vid osäkerhet kontaktas en elektriker.

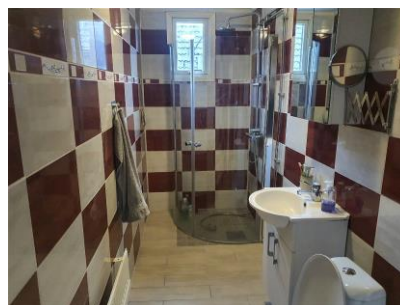
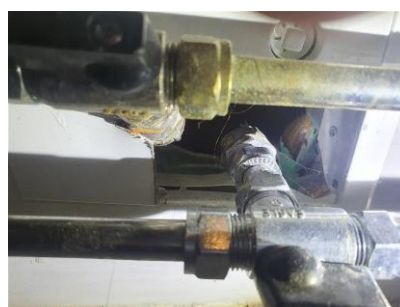
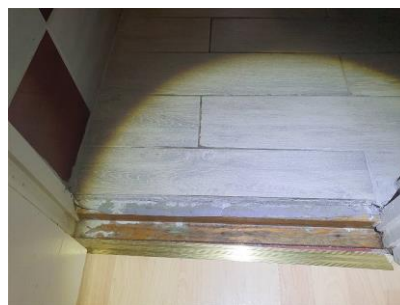
Övre plan / Dusch/Toalett

- Tätskikt sticker ut under klämringen.
- Golvbrunnen är inte placerad i rätt nivå med tätskikt.
- Fönster i duschzon.
- Bristfälligt golvfall.
- Rörkoppling är placerad i vägg.
- Tätskikt är inte uppvikt vid tröskel.

Ovannämnda brister medför en ökar risk för läckage och fuktskador.
