# Besiktningsprotokoll

Anticimex Försäkringsbesiktning i samarbete med Fastighetsbyrån

| Fastighetsadress:<br>Metevägen 7 | |

| Besiktningsdatum:<br>2022-06-08 | Protokollnummer:<br>66954964 |

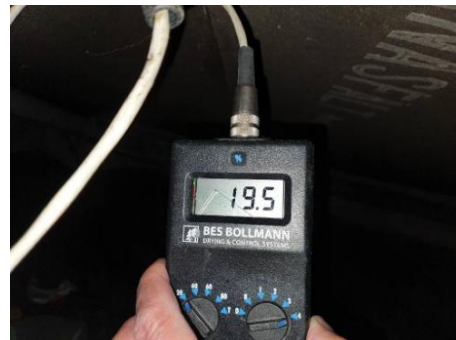
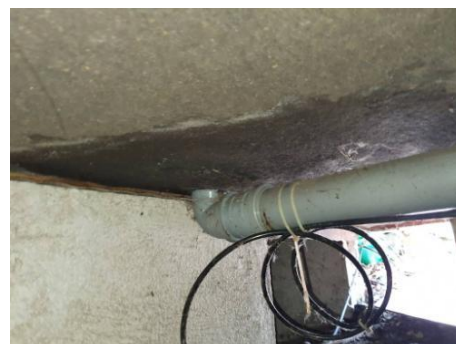
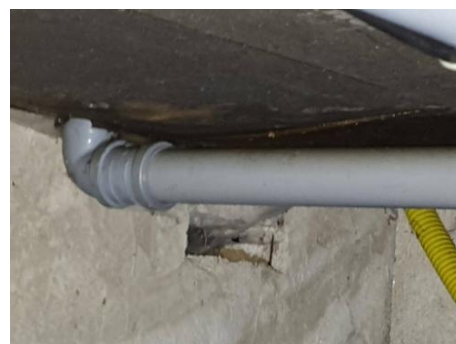
### Utvändigt / Krypgrund

Krypgrunden har fuktrelaterade skador såsom lokala fuktfläckar i blindbotten vid avloppsstammar, mikrobiell påväxt samt lukt och förhöjda fuktvärden.

Vi rekommenderar en fördjupad undersökning för att bedöma orsak och omfattning.

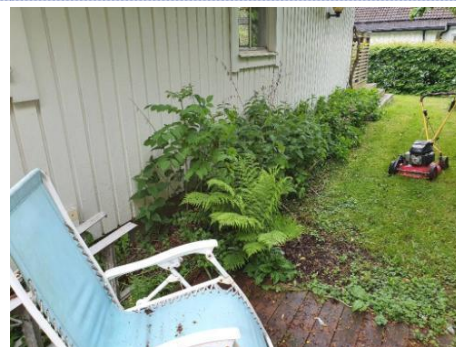
### Utvändigt / Sockel

Växter finns i anslutning till grundmur.

När det finns rabatter och växter nära grundmuren finns risk att fukt stannar kvar i väggarna. Detta kan i sin tur orsaka invändiga fuktskador. Växternas rötter kan också skada grundmuren och sätta dräneringsledningen ur funktion.

Området närmast huset rekommenderas att vara fritt från växtlighet.

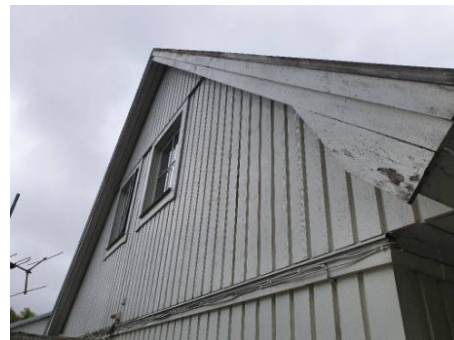
### Utvändigt / Fasad

Fasadpanelen är i behov av målning/underhåll.  
Vidare förekommer mindre fuktskador på delar av vindskivor.

Fasadbeklädnad och träkonstruktioner där målningsbehov finns riskerar att få fukt- och rötskador på grund av sämre vattenavvisande förmåga.

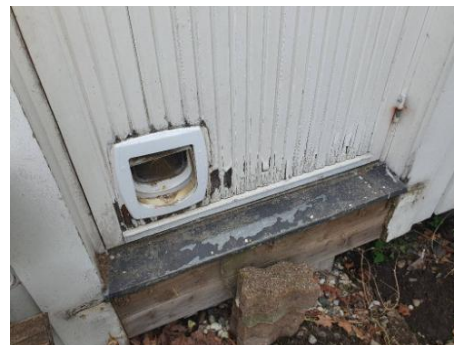
### Utvändigt / Dörrar

Dörr har färgsläpp och torrsprickor.

Dörrar där målningsbehov finns riskerar att få fukt- och rötskador på grund av sämre vattenavvisande förmåga.

För att öka livslängden på dörr rekommenderas målning och underhåll.

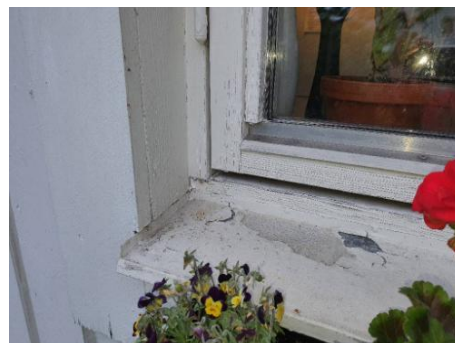
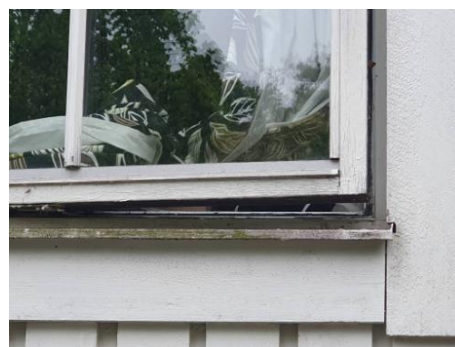
Fönster är i behov av målning/underhåll.

Fönsterbågar och fönsterkarmar där målningsbehov finns riskerar att få fukt- och rötskador på grund av sämre vattenavvisande förmåga.

För att öka livslängden på fönster rekommenderas målning och underhåll.

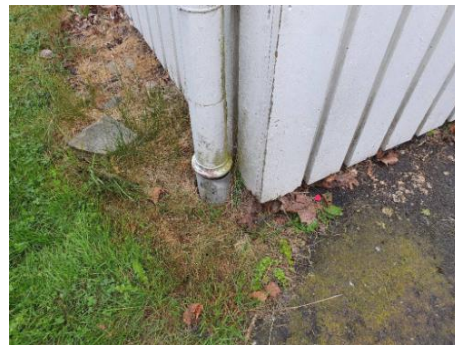
### Utvändigt / Hängrännor / Stuprör

Lövsilar finns inte.

När det saknas lövsilar så finns det risk att det blir stopp i dagvattenledningen.

För att hindra stopp i dagvattenledningar rekommenderas komplettering av lövsilar.

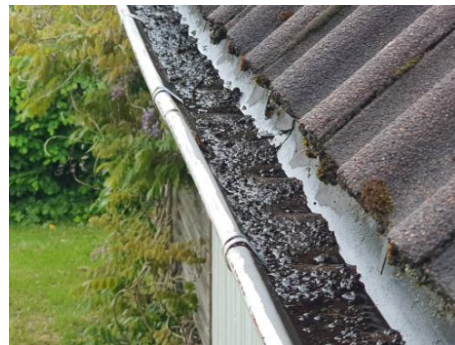
Hängrännor är skräpfyllda.

Eftersom hängrännor är fulla med skräp finns risk för fuktskador på fasad och sockel då vatten kan svämma över.

För att förhindra översvämning rekommenderas rensning av hängrännor.

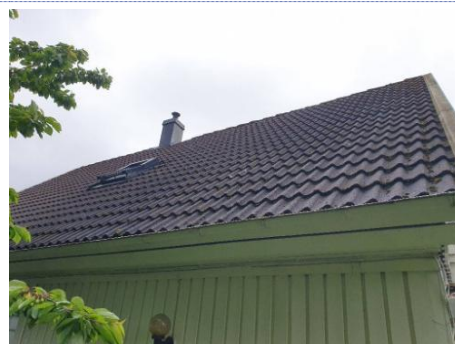
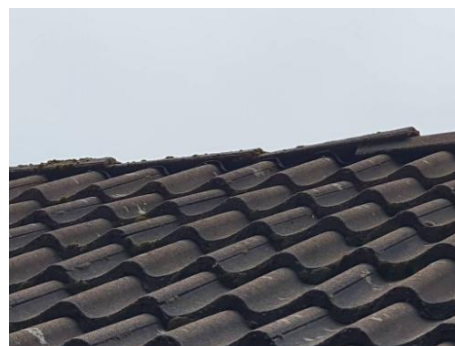
### Utvändigt / Tak/vind

Yttertaket är äldre.  
Mosspåväxt förekommer på delar av takpannorna.  
Nockpannor har lokalt bristfällig täckning över anslutande takpannor.

Takpannor, plåtdetaljer och underlagstak har enligt vår bedömning en begränsad livslängd. Eftersom husets taktäckning är äldre har det ett minskat motstånd mot vatteninträngning. Detta i sin tur kan leda till fuktskador på träläkt och vidare ner i underliggande konstruktioner.

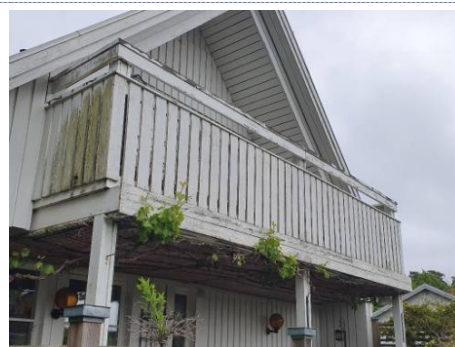
### Utvändigt / Balkong

Balkongräcke och träkonstruktioner är i behov av målning/underhåll.

Balkongräcke och träkonstruktioner där målningsbehov finns riskerar att få fukt- och rötskador på grund av sämre vattenavvisande förmåga.

För att öka livslängden på balkongen rekommenderas målning och underhåll.

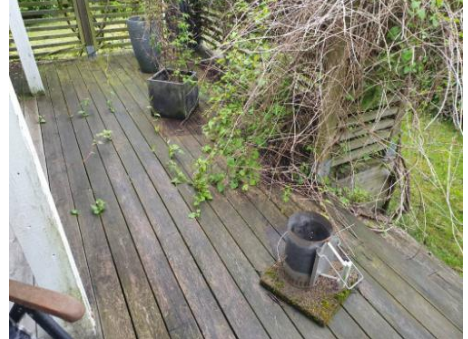
### Utvändigt / Altan

Altan är i behov av tvätt.

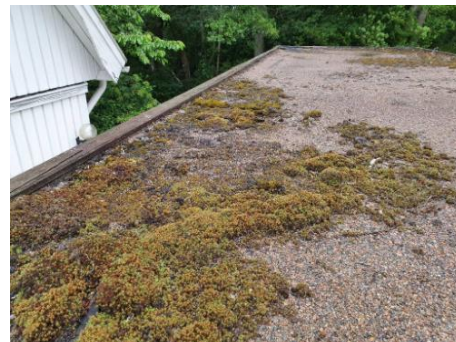
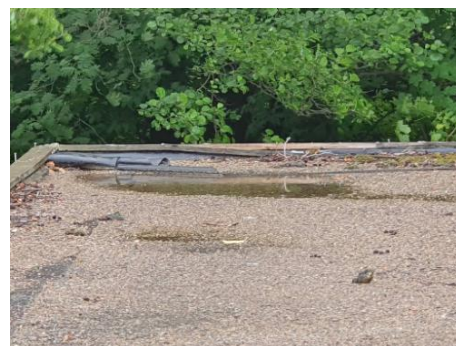
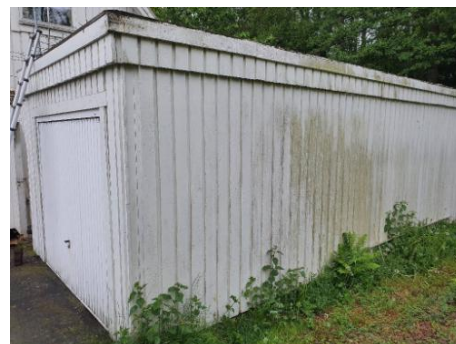
### Utvändigt / Garage

Garaget har ett allmänt underhålls och renoveringsbehov.

Det rekommenderas att byggtreprenör kontaktas för bedömning av omfattning och lämpliga åtgärder.

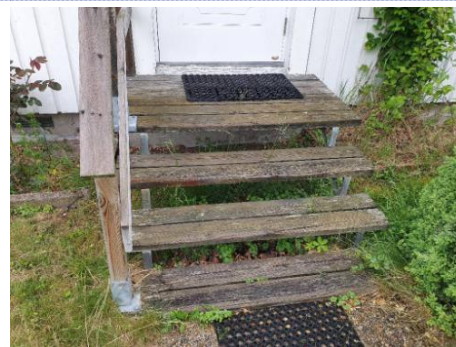
### Utvändigt / Trappa

Trappsteg är fuktskadade.

Det rekommenderas att snickare/fackman kontaktas för bedömning av omfattning för renovering av trappor vid entré samt groventré.

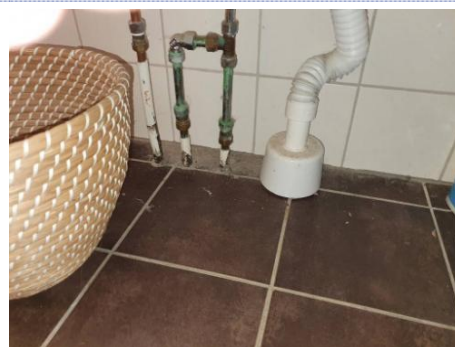
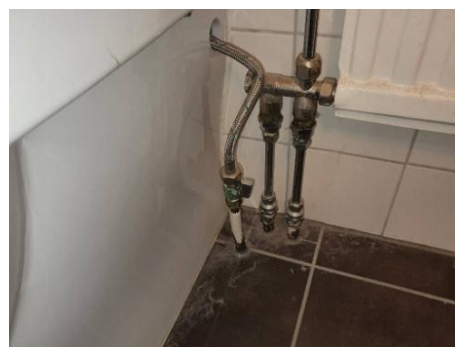
### Entréplan / Dusch/wc

Rör genomföring finns i golv.

När rör genomföringar finns i golv är det inte fackmässigt\* utfört.

Rör genomföringar i golvet medför en ökad risk för att vatten tränger ner i omkringliggande konstruktioner och orsakar fuktskador.

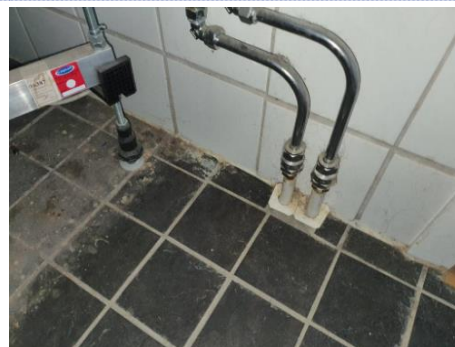
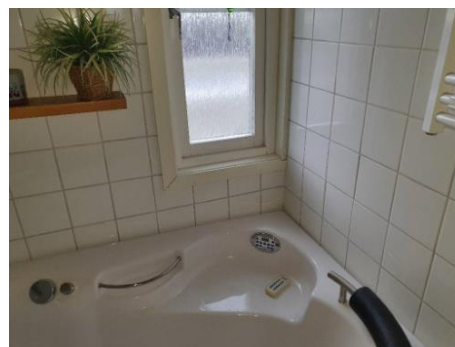
### Övre plan / Badrum/wc

Våtutrymmet har äldre yt-/tätskikt.  
Rör genomföring finns i golv.  
Fönster är olämpligt placerat.

Utrymmet är äldre och har passerat tiden för sin tekniska livslängd.

Renovering av utrymmet rekommenderas. Kontakta en behörig våtrumsentreprenör för en renovering. I samband med renoveringen bör omkringliggande konstruktioner kontrolleras för att upptäcka eventuella följdskador.
