# Besiktningsprotokoll

Anticimex Försäkringsbesiktning i samarbete med Fastighetsbyrån

| Fastighetsadress:<br>Järnvägsgratan 7 | |

| Besiktningsdatum:<br>2024-02-28 | Protokollnummer:<br>68130382 |

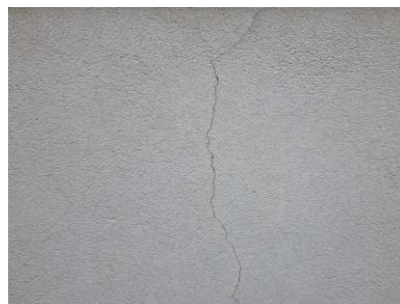
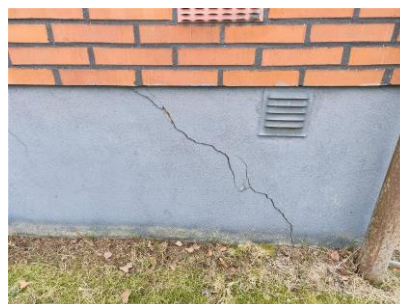
#### Utvändigt / Sockel

En del sprickor finns i sockeln.

Sprickor är även till viss del synliga invändigt i groventrén/verkstad.

Innan nästa ommålning av sockeln runt huset, rekommenderas att laga sprickor.

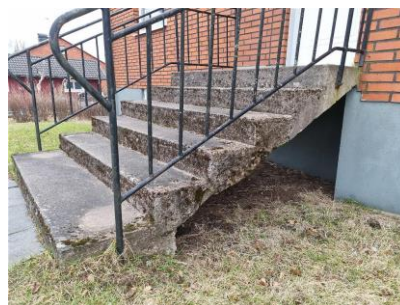
### Utvändigt / Entrétrappa

Ett visst underhåll föreligger på trappan.

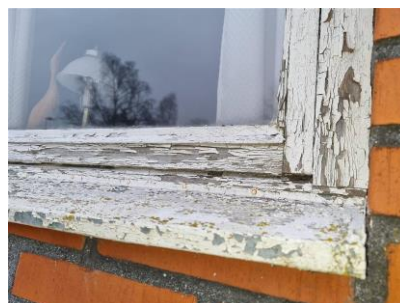
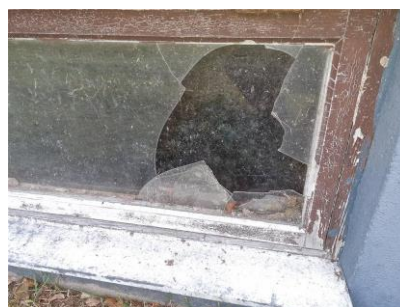
### Utvändigt / Fönster

Fönster är i behov av målning/underhåll.  
Någon glasruta på ett källarfönster var trasigt.

Fönsterbågar och fönsterkarmar där målningsbehov finns riskerar att få fukt- och rötskador på grund av sämre vattenavvisande förmåga.

För att öka livslängden på fönster rekommenderas målning och underhåll.

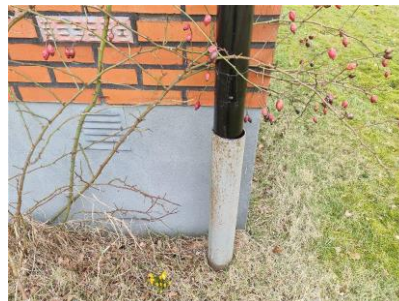
### Utvändigt / Hängrännor / Stuprör

Lövsilar finns inte.

När det saknas lövsilar så finns det risk att det blir stopp i dagvattenledningen.

För att hindra stopp i dagvattenledningar rekommenderas komplettering av lövsilar.

Rekommendation är att rensa hängrännor regelbundet

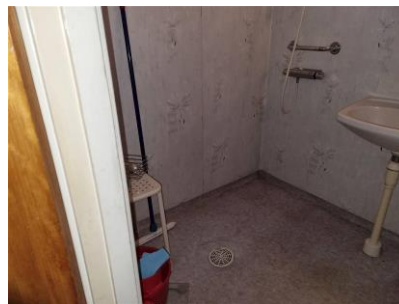
### Entréplan / Dusch/Toalett

Utrymmet för dusch har äldre ytskikt mot golv och väggar, golvbrunnen är äldre och består av gjutjärn. Fönster är placerad i duschzon.

Eftersom funktionen, som innebär att ytskiktet/tätskiktet ska vara vattentätt, kan vara nedsatt finns en ökad risk att vatten tränger igenom ytskiktet/tätskiktet med vattenskador i omkringliggande konstruktioner som följd.

Fuktindikering i utrymmet gav inga förhöjda fuktindikationer.

Vid framtida renovering skall ovanstående noteringar beaktas, samt för övrigt renoveras enligt gällande branschregler.

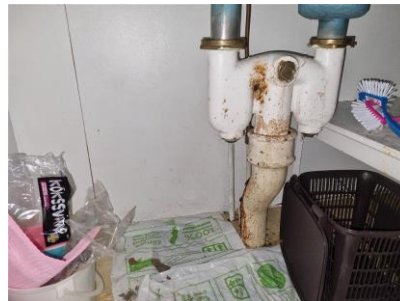
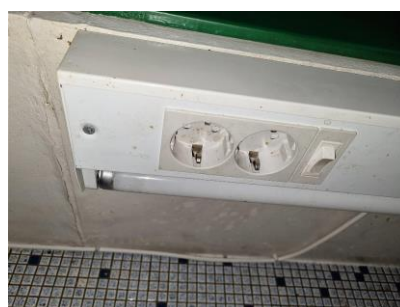
### Entréplan / Kök

Fuktskydd saknas i diskbänksskåp.  
Avlopp är äldre och till viss del rostiga.  
Eluttag i ljusramp är felkopplat.

Utan fuktskydd är det svårt att upptäcka läckage från rörledningar. Vatten kan då tränga in i omkringliggande konstruktioner och orsaka fuktskador.

För att upptäcka eventuella läckage, installera ett fuktskydd.  
Vid svårighet att montera ett fullgott fuktskydd samt tätning runt rör genomföringar, rekommenderas att installera ett läckagelarm.

Vid byte av kök bör avlopp bytas ned till källaren.  
Då eluttag är felkopplat bör detta ses över av en behörig elektriker.  
Vid framtida renovering av utrymmet i köket, skall alla eluttag i utrymmet vara jordade.

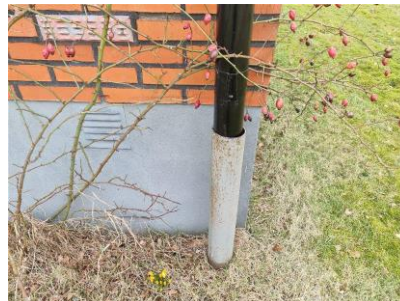
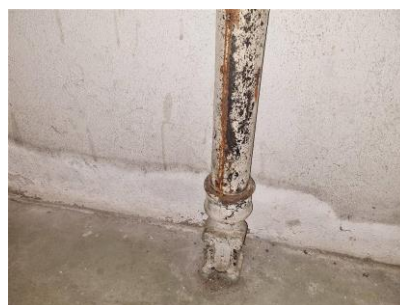
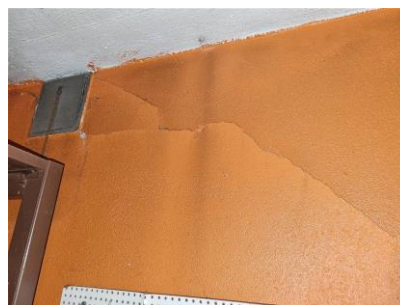
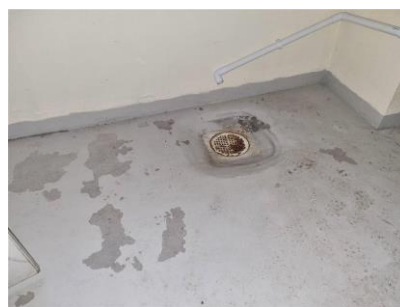
### Källarplan / Allmänt

Källaren är inte inredd med utrymme för bo-delar i dagsläget och benämns som en råkällare.

Utvändigt fuktskydd är äldre.

En del missfärgningar förekommer på väggar.

Dagvattenrör består av gjutjärn.

En del synliga avlopp har en tendens till rost.

Eftersom källarens utvändiga fuktskydd (dagvattensystem, dräneringssystem samt källarytterväggarnas utvändiga fuktskydd) är äldre, så kan systemet ha nedsatt funktion. Detta ökar risken för invändiga fuktskador i källaren.

Vid en framtida renovering av källarens utrymmen skall renoveringen utföras med diffusionsöppna material mot betongplattan och mot väggar, inga organiska material rekommenderas ansluta ned mot betongplattan eller mot väggar.

Vid renovering bör avlopp, golvbrunnar och vattenrör bytas.

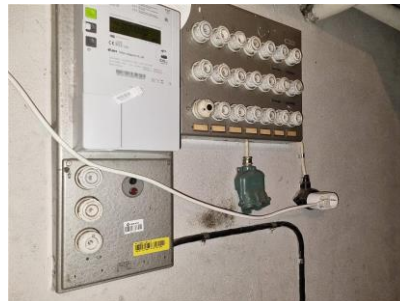
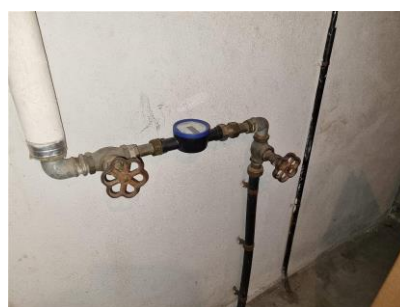
### Källarplan / Hall

3-fasuttag i metall finns i anslutning till elcentralen.

Denna typ av uttag tillverkas inte längre då de anses medföra en stor risk för personskada.

Kontakta en elektriker för kontroll och åtgärd.

Bra kan även vara att byta ut rattvreden för vatten till mer anpassade vred.

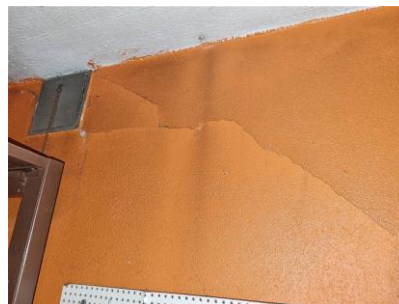
### Källarplan / Groventré/verkstad

Se info om sprickor på punkt utvändigt sockel.
