Besiktningssprotokoll

Anticimex Försäkringsbesiktning i samarbete med Fastighetsbyrån

Fastighetsbeteckning: Vickern 1	
Fastighetsadress: Fallagatan 1	
Postnummer: 694 37	Ort: Hallsberg

Försäkringsbesiktning

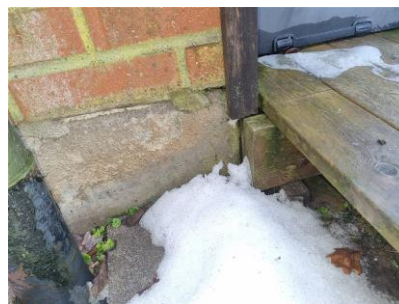
- Sprickor finns i sockel.

Detta kan leda till mer omfattande sprickor med fukt- och frysskador i konstruktionen.

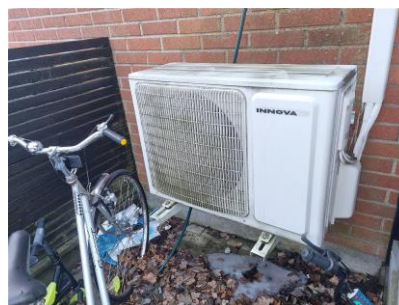
- Kondensvatten från luftvärmepumpens utedel leds inte bort från husgrunden.

Detta medför ökad risk för att vatten tränger in i anslutande konstruktioner, vilket i sin tur kan leda till fuktrelaterade skador. Observera att besiktning av byggnadens värmesystem eller värmepumpen inte har ingått i uppdraget.

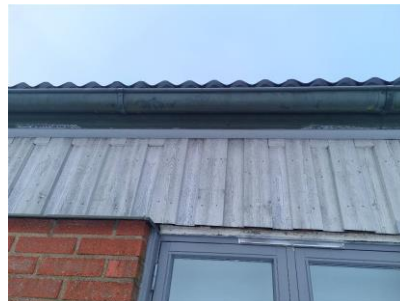
- Fasadpanelen är i behov av målning/underhåll.

Fasadbeklädnad och träkonstruktioner där målningsbehov finns riskerar att få fukt- och rötskador på grund av sämre vattenavvisande förmåga. För att öka livslängden på fasadbeklädnaden rekommenderas målning och underhåll.

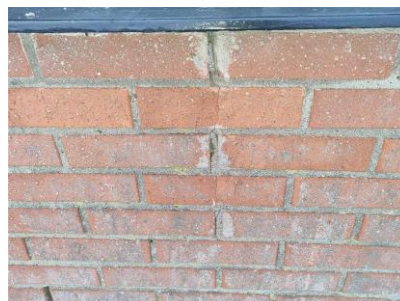
- Sprickor finns lokalt i tegelfasaden.

Detta kan leda till fukt- och frysskador i konstruktionen.

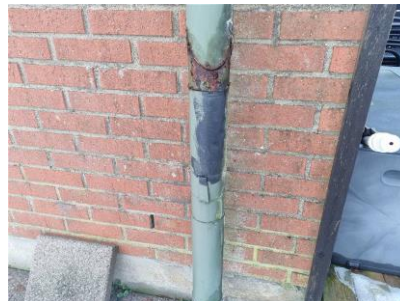
Stuprör är lokalt rostiga och läcker.

Rostskadade stuprör leder ofta till läckage, vilket i sin tur innebär risk för fuktskador på fasad och sockel.

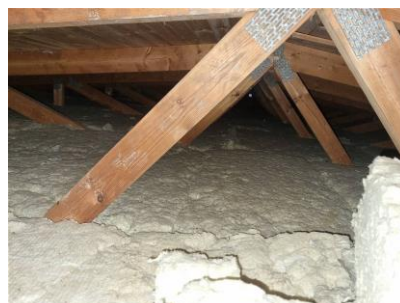
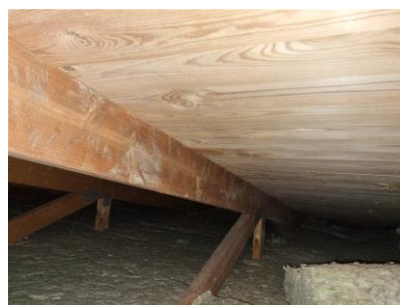
Vindsutrymmet saknar landgångar och har endast besiktigats från luckan. Från luckan noterades det inga avvikelser.

Vindsutrymmet kunde inte besiktas eftersom landgångar saknas.

Jag rekommenderar en kompletterande besiktning när landgång monterats.

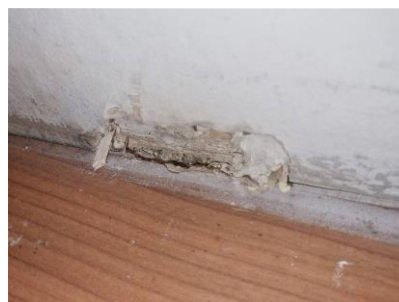
- Vid kontroll av konstruktion som gjordes i ytterväggssyll i sovrum 4 samt i innerväggsregel i sovrum 1 uppmättes fuktvärden under kritisk nivå för mikrobiell tillväxt och normal lukt upplevdes.

Grundläggningen består av en betongplatta på mark utan underliggande isolering. Konstruktion: Klickgolv, foam, plastmatta, boardskiva, tunn cellplast och betongplatta.

Det finns risk för mikrobiell tillväxt om den relativa fuktigheten (RF) i den omgivande luften är över 75 %. I furuvirke motsvarar det en fuktkvot (FK) på 17 %. Fuktkvoten uppmättes som högst till 10 %.

Konstruktionen och eventuella väggssyllar riskerar att drabbas av fuktskador på grund av naturlig fuktpåverkan om fuktskyddet är bristfälligt utfört alternativt saknas. Fuktvandring kan ske från marken genom betongen till organiskt material genom så kallad kapillärsugning och diffusion, vilket kan leda till skador med lukt av mikrobiell karaktär. Då väggssyllarna är tryckimpregnerade kan även en kemisk lukt förekomma.

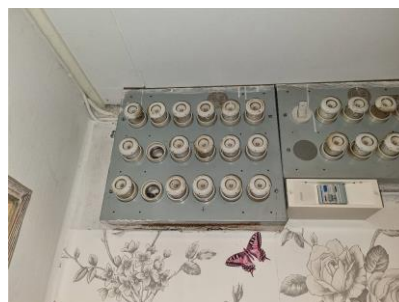
- 2 st säkringshuvar saknas i elcentralen.

Montera säkringshuvar i elcentralen.

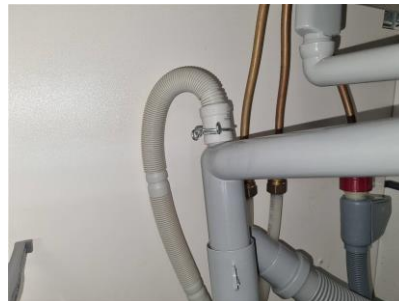
- Upphångningsbygel saknas på avloppslang från diskmaskinen.

När upphångningsbygel saknas ökar risken för brott på slangen med läckage som möjlig följd.

För att hindra brott på avloppsslang rekommenderas komplettering av upphångningsbygel.

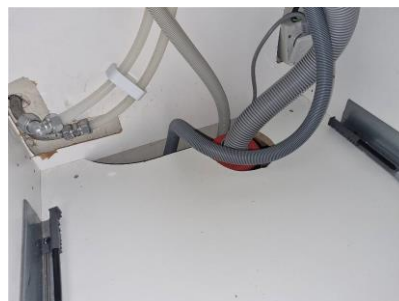
- Fuktskydd saknas under kyl och frys samt i diskbänksskåp.

Utan fuktskydd är det svårt att upptäcka läckage. Vatten kan då tränga in i omkringliggande konstruktioner och orsaka fuktskador.

För att upptäcka eventuella läckage, installera fuktskydd under kyl och frys samt i diskbänksskåp.

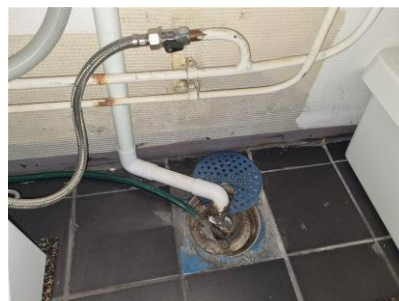
- Golvbrunnen är placerad för nära vägg.

Det finns risk att tätskiktet inte har kunnat anslutas på rätt sätt, vilket kan leda till fuktskador.

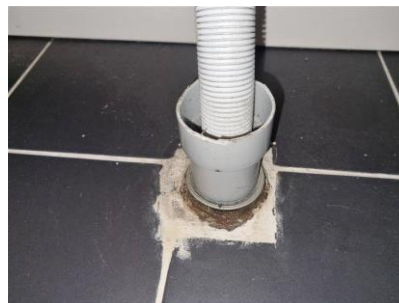
- Handfatets avloppsslang är otät mot avloppsmuff samt att stosen avslutas för nära golvet och mindre svällskador finns på skivmaterial ovan handfatet.

Otätthet i golvsmuff till avlopp från handfat innebär risk att avloppslukt sprids till boendemiljön.

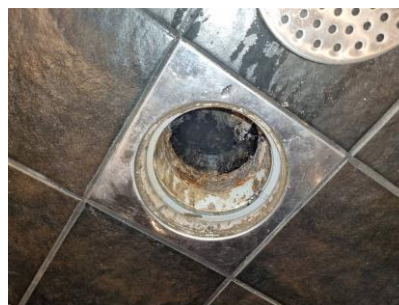
- Golvbrunn av gjutjärn är inte utbytt i samband med renovering.

Risk finns att det nya tätskiktet inte har kunnat anslutas till golvbrunnen på ett riktigt sätt samt att golvbrunnen genomrostar, vilket kan leda till fuktskador i omkringliggande konstruktioner.

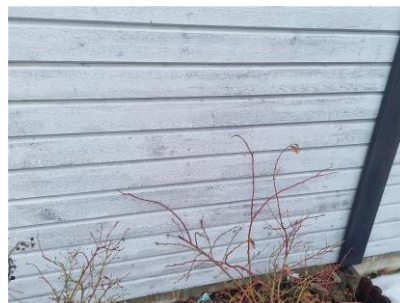
Fasadpanelen är i behov av målning/underhåll.

Fasadbeklädnad och träkonstruktioner där målningsbehov finns riskerar att få fukt- och rötskador på grund av sämre vattenavvisande förmåga. För att öka livslängden på fasadbeklädnaden rekommenderas målning och underhåll.

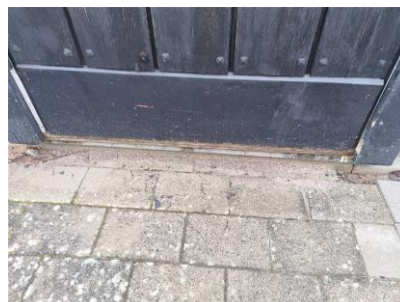
Tröskelbleck saknas under dörr och dörren har torrspäckor.

Avsaknad av tröskelbleck medför att det finns risk för att vatten kan rinna in och orsaka fuktskador på tröskel och/eller i kringliggande vägg och bjälklag.

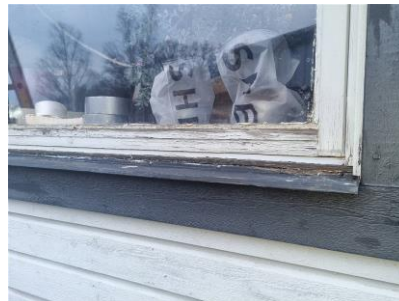
Fönster är i behov av målning/underhåll och ett fönsterglas är trasigt.

Fönsterbågar och fönsterkarmar där målningsbehov finns riskerar att få fukt- och rötskador på grund av sämre vattenavvisande förmåga.

För att öka livslängden på fönster rekommenderas målning och underhåll.

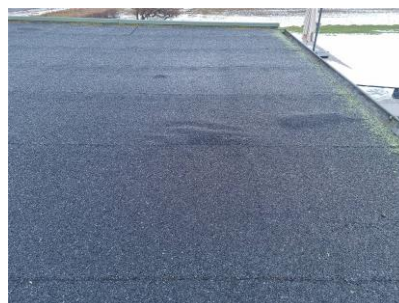
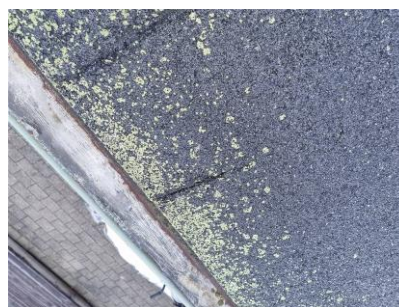
- Takpappen på garaget har blåsor och sprickor och jag rekommenderar att man kontaktar en takläggare för kontroll och byte.

Takpappen har blåsor och sprickor.

Blåsor och sprickor på takpappen innebär att fuktskyddet har nedsatt funktion, vilket kan leda till fuktskador i underliggande konstruktioner.

Jag rekommenderar att man kontaktar en takläggare för en fördjupad undersökning för att bedöma orsak och omfattning.
