# Besiktningsprotokoll

Anticimex Försäkringsbesiktning i samarbete med Fastighetsbyrån

| Fastighetsadress:<br>Lyckåkersgatan 28 | |

| Besiktningsdatum:<br>2024-02-27 | Protokollnummer:<br>68134561 |

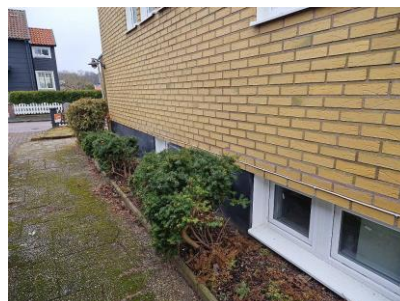
Växter finns i anslutning till grundmur.

När det finns rabatter och växter nära grundmuren finns risk att fukt stannar kvar i väggarna. Detta kan i sin tur orsaka invändiga fuktskador. Växternas rötter kan också skada grundmuren och sätta dräneringsledningen ur funktion.

Området närmast huset rekommenderas att vara fritt från växtlighet.

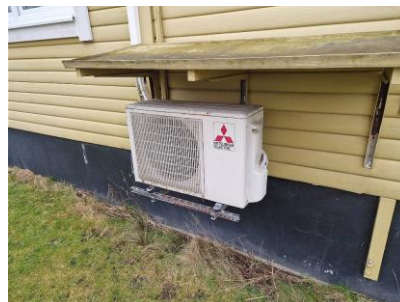
Kondensvatten från luftvärmepumpens utedel leds inte bort från husgrunden.

Detta medför ökad risk för att vatten tränger in i anslutande konstruktioner, vilket i sin tur kan leda till fuktrelaterade skador. Observera att besiktning av byggnadens värmesystem eller värmepumpen inte har ingått i uppdraget.

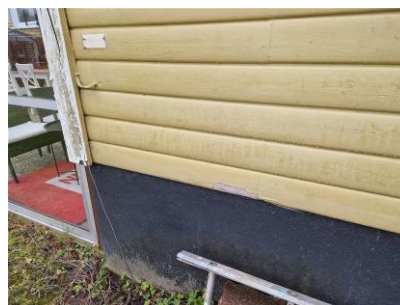
Enstaka panelbrädor har mindre rötskador och allmänt finns färgsläpp från träpanelen.

Fasadbeklädnad och träkonstruktioner där målningsbehov finns riskerar att få fukt- och rötskador på grund av sämre vattenavvisande förmåga. För att öka livslängden på fasadbeklädnaden rekommenderas målning och underhåll. I samband med ommålning rekommenderas att de rötskadade panelbrädorna byts ut.

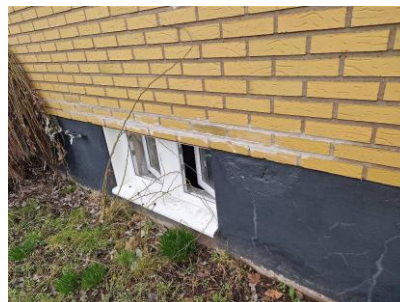
Lagningar samt enstaka sprickor finns i tegelfasaden.

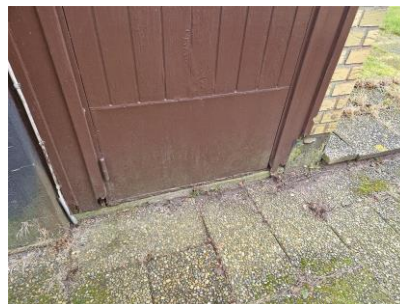
Källardörren samt intilliggande konstruktion är rötskadade.

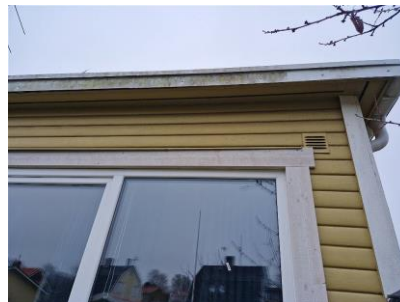
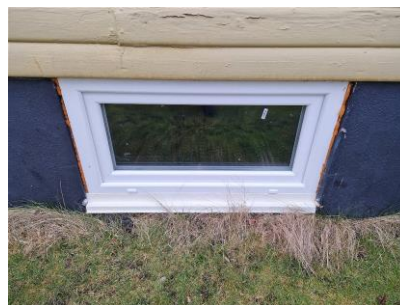
Överblecken på tillbyggnaden är bristfälligt utförda då dessa inte skyddar hela de övre foderbrädorna.

Otättheter finns runt ett källarfönster (tätat med skum).

Detta medför en ökad risk att vatten tränger in med fuktrelaterade skador som möjlig följd.

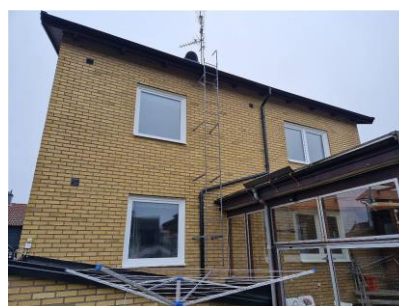
Yttertaket har inte kunnat inspekteras då en säker uppgång till takfoten saknas. Den väggfasta stegen saknar ryggskydd mot fall. Papptaket under balkonggolvet kunde inte inspekteras.

Vi rekommenderar att en säker uppgång ordnas samt att hela tillbyggnadens yttertak görs åtkomligt och att en kompletterande besiktning utförs.

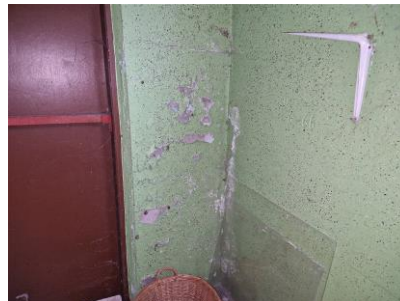
Utvändigt fuktskydd är troligtvis äldre.  
Det förekommer bitvis missfärgningar och förhöjda fuktindikationer påvisas mot väggar.

Färgsläpp finns från källargolvet samt väggar.

Puts- och färg som släppt från underlaget invändigt på källarytterväggarna är ett tecken på att källarens utvändiga fuktskydd inte längre fungerar tillfredsställande.

För att åtgärda detta måste källarens utvändiga fuktskydd förbättras. Läs Anticimex faktablad om källare för tips och råd.

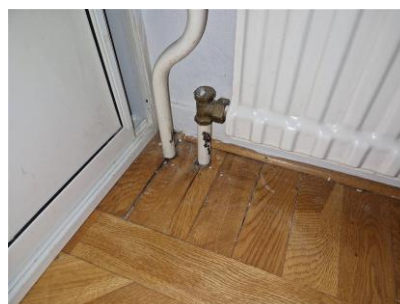
Golvet är lokalt formförändrat vid värmerören.

Vid fuktindikering som utfördes mot skadan påvisades inga förhöjda fuktindikationer.

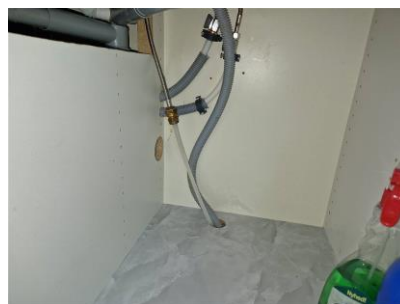
Fuktskydd saknas i diskbänkskåp och diskmaskinens avloppsslang är inte fast förankrad i vägg.

Utan fuktskydd är det svårt att upptäcka läckage från rörledningar. Vatten kan då tränga in i omkringliggande konstruktioner och orsaka fuktsador.

Vid fuktindikering på golvet framför diskbänkskåpet samt vitvaror kunde inga förhöjda fuktindikationer påvisas.

För att upptäcka eventuella läckage, installera ett fuktskydd.

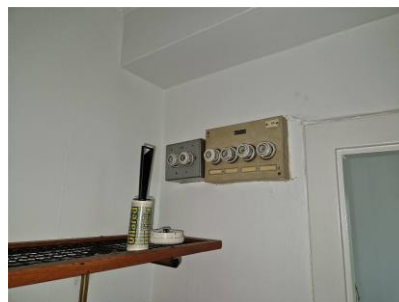
Gruppförteckning över elcentralen saknas.

"Gruppförteckning" är en lista som ska vara placerad vid elcentralen. Den visar vilka säkringar som är anslutna till vilka armaturer, vägguttag och apparater. Den är också till för att underlätta vid felsökning och elarbeten.

Kontakta en elektriker för att upprätta en gruppförteckning som placeras i närheten av elcentralen.

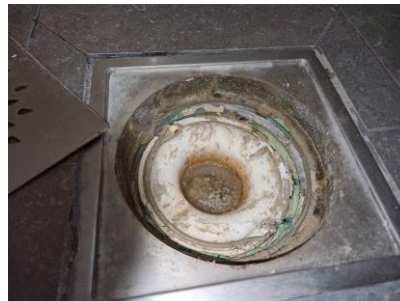
Tätskikt är felmonterat i golvbrunnen (sticker ut under klämringen).

Vid fuktindikering som utfördes i utrymmet påvisades inga förhöjda fuktindikationer.

När tätskikt är felmonterat i golvbrunnen är det inte fackmässigt\* utfört. Detta kan leda till fuktskador i omkringliggande konstruktioner.
