# Besiktningsprotokoll

Anticimex Försäkringsbesiktning i samarbete med Fastighetsbyrån

| Fastighetsbeteckning:<br>Altuna-Brunnby 1:8 | |

| Besiktningsdatum:<br>2024-02-28 | Protokollnummer:<br>68131117 |

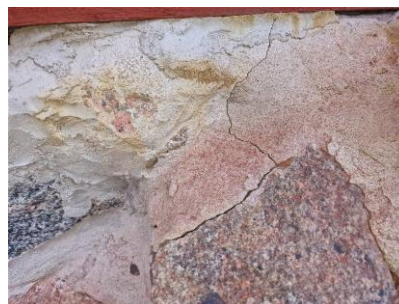
Mindre sprickor finns i sockeln.

Bedöms ej ha lett till bakomliggande skador.

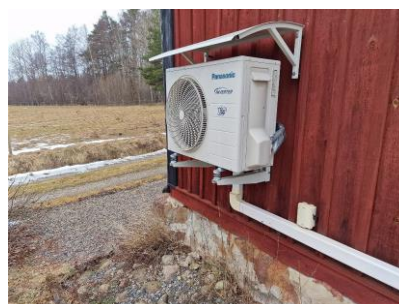
Kondensvatten från luftvärmepumpens utedel leds inte bort från husgrunden.

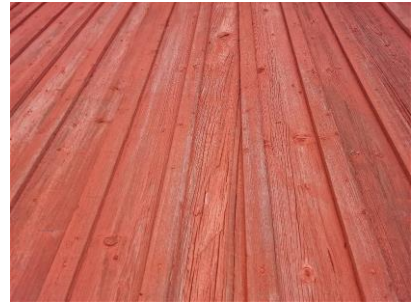
Lokalt mindre torrsprickor på fasadpanelen.

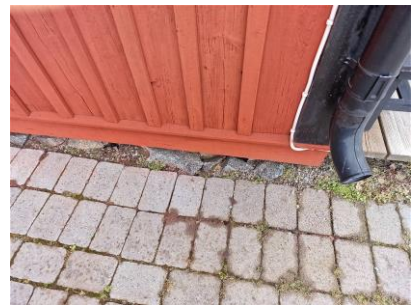
Stuprör slutar vid grunden.

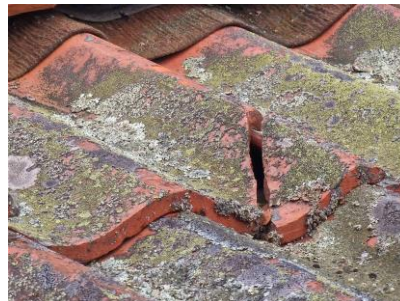
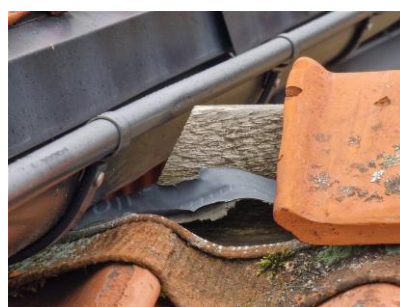
Yttertaket är delvis äldre.  
Enstaka spruckna takpannor, mindre brist vid taknocken.

Takpannor har enligt vår bedömning en begränsad livslängd. Eftersom husets taktäckning delvis är äldre har det ett minskat motstånd mot vatteninträngning. Detta i sin tur kan leda till fuktskador på träläkt och vidare ner i underliggande konstruktioner.

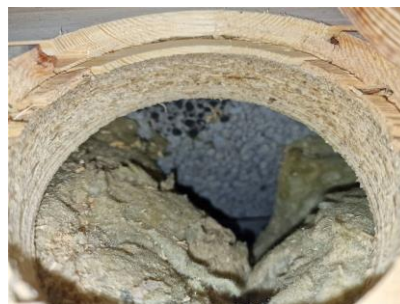
Krypgrunden har ej besiktigats då lucka till utrymmet saknas.

Uteluftsventilerade krypgrunder med bjälklag av organiskt material har ofta fuktskador, som kan resultera i mikrobiella skador (angrepp av mikroorganismer) och i värsta fall rötskador. Krypgrunden har inte kunnat besiktigas eftersom det inte finns någon inspektionslucka in till krypgrunden.

Fuktkvoten uppmättes till 15% i ytterväggssyllen vid håltagning i golvet.

Det finns risk för mikrobiell tillväxt om den relativa fuktigheten (RF) i den omgivande luften är över 75 %. I furuvirke motsvarar det en fuktkvot (FK) på 17 %.

Vi rekommenderar en kompletterande besiktning om en inspektionslucka installerats.

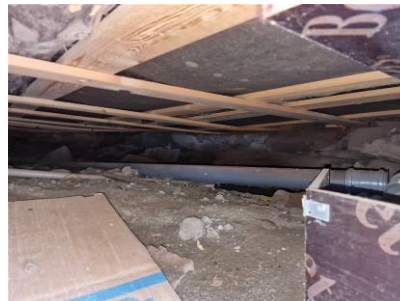
Vid kontroll av konstruktionen i kryppgrund uppmättes fuktvärden under kritisk fuktnivå för mikrobiell tillväxt och normal lukt upplevdes. Blindbotten är renoverad och består av träfiberskivor. På marken finns lokalt mindre mängd organiskt material. En mindre del av torpargrunden är ej åtkomlig på grund av låg höjd.

Golvbjälklaget ovan den uteluftsventilerade kryppgrunden riskerar att drabbas av fuktskador på grund av naturlig fuktpåverkan. Detta kan i sin tur leda till mikrobiella skador (angrepp av mikroorganismer) som kan leda till att mikrobiell lukt sprids till boendemiljön. Fuktkvoten uppmättes till 16% i väggsyllar/ timmerbalkar.

Det finns risk för mikrobiell tillväxt om den relativa fuktigheten (RF) i den omgivande luften är över 75 %. I furuvirke motsvarar det en fuktkvot (FK) på 17 %.

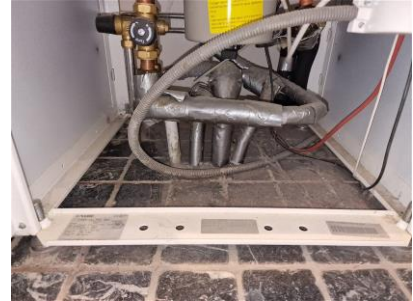
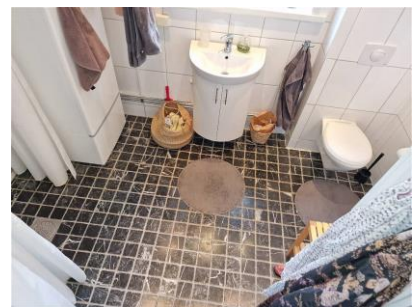
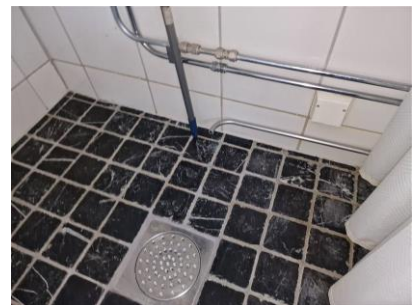
Rör genomföringar finns i golvet.

Läckut/ dränering finns inte till vägghängd wc stol.

Elkopplingsdosa samt strömbrytare nära duschen.

Lokalt bristfällig golvlutning.

Fuktindikering utförd utan anmärkning.

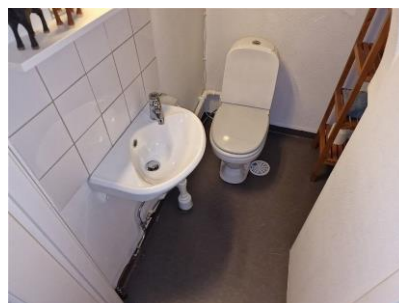
Inget att notera.

Fuktindikering utfört utan anmärkning.
