# Besiktningsprotokoll

Anticimex Försäkringsbesiktning i samarbete med Fastighetsbyrån

| Fastighetsbeteckning:<br>Siringe 1:14 | |

| Besiktningsdatum:<br>2024-02-22 | Protokollnummer:<br>68102376 |

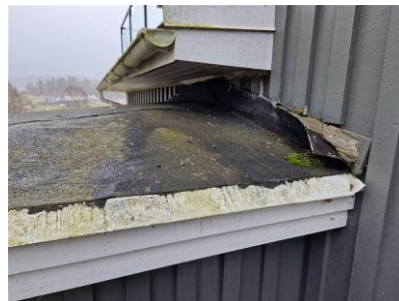
Anslutningen mellan tak och vägg är bristfälligt utförd.

Detta medför risk för att regnvatten kan rinna in mellan anslutningen och väggen, vilket i sin tur kan leda till mikrobiella skador (angrepp av mikroorganismer) i tak- och väggkonstruktioner. Ny takpapp samt plåtanslutning mot vägg rekommenderas att montera.
