# Besiktningsprotokoll

Anticimex Försäkringsbesiktning i samarbete med Fastighetsbyrån

| Fastighetsadress:<br>Magnus Stenbocks väg 52 | |

| Besiktningsdatum:<br>2024-02-23 | Protokollnummer:<br>68087011 |

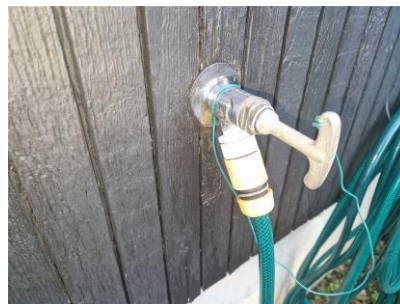
En vattenutkastare är inte frostsäker.

När vattenutkastaren inte är frostsäker ökar risken för att den ska frysa sönder och orsaka vattenskada.

Byt till självdränerande vattenutkastare vilket innebär att den är frostsäker.

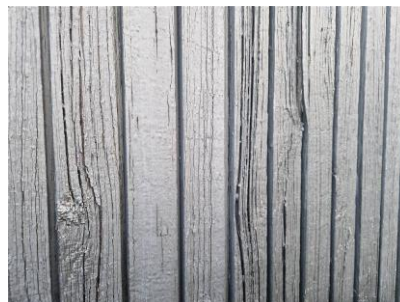
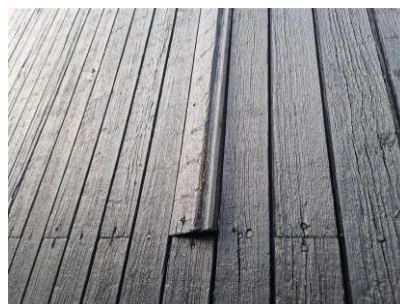
Lokalt förekommer torrsprickor och rötskador i fasaden. Vissa panelbrädor har vridit sig. Överbleck finns inte ovan elskåpet.

Bristerna medför en ökad risk för att fuktrelaterade skador kan uppstå i bakomliggande konstruktioner.

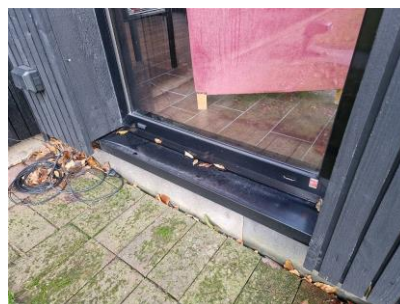
Köksfönstrets underbleck lutar fel.

Eftersom fönsterblecket lutar åt fel håll finns risk att vatten rinner in i väggen vilket i sin tur kan leda till fuktskador i väggkonstruktionen.

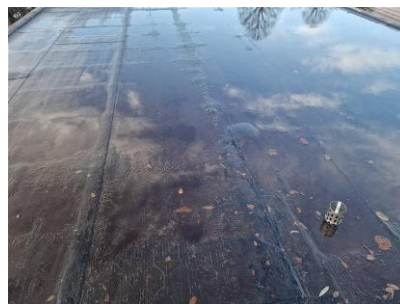
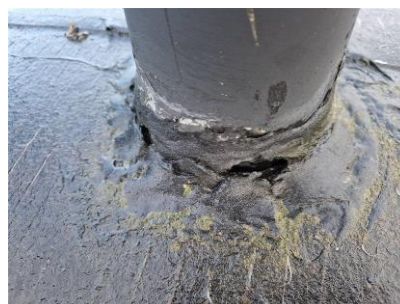
Yttertaketets gummiduk är av okänd ålder. På några ställen noterades glipor/sprickor vid skarvar/genomföringar. Vatten står kvar på delar av taket. Taket avvattnas via invändiga stuprör.

Bristerna medför en ökad risk för fuktskador i omkringliggande konstruktioner. Vanliga orsaker till fuktskador är läckage i skarvar på ytskiktet och stuprör eller igensatta takbrunnar.

Då det noterats missfärgningar invändigt i takkonstruktionen rekommenderas att kontakt tas med en fackman för kontroll samt för bedömning av lämpliga åtgärder.

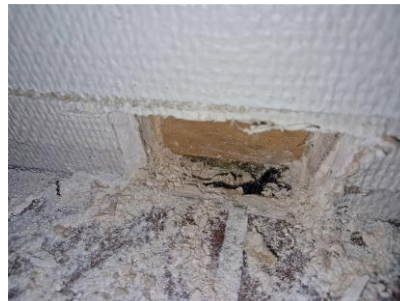
Ett provhål togs upp i nederkant av ytterväggen åt norr i entréplanets passage.

En tydlig mikrobiell lukt upplevdes från provhålet.

Väggipsen från provhålet upplevdes fuktig.

Syllen består av tryckimpregnerat virke och går ner under golvet ovankant varför det inte går att se om underliggande fuktspärre finns.

Fuktkvoten mättes i syllen samt i regeln ovan syllen till >28 %.

Det finns risk för mikrobiell tillväxt om den relativa fuktigheten (RF) i luften är över 75 %, vilket i gran- och furuvirke motsvarar en fuktkvot på ca 17 %. För att rötsvampar ska kunna etablera sig och växa krävs att fuktkvoten under en längre period överstiger 28 %.

För att konstatera orsaken till och omfattningen av de fuktrelaterade skador som noterades rekommenderas att en fördjupad undersökning utförs.

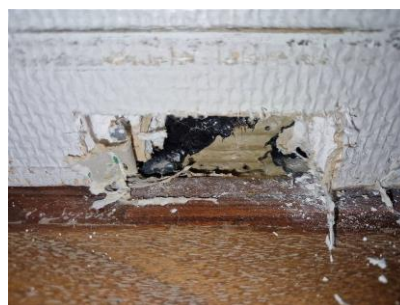
Ett provhål togs upp i nederkant av vardagsrummets yttervägg åt söder på nedre plan.

Ytterväggssyllen består av tryckimpregnerat virke och ligger endast på en drevremsa av mineralull.

Fuktkvoten mättes i syllens nederkant till mellan 17-18 %.

En bit av syllen togs med för luktkontroll och ingen direkt avvikande lukt upplevdes från provhålet.

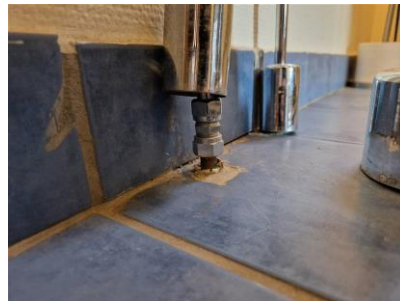
Våtrummet är av okänd ålder.  
Golvbrunnen är av äldre modell.  
Rör genomföringar finns för nära golv-/väggvinkeln under handfatet.  
Golvfallet utanför duschplatsen är bristfälligt utfört.

Det finns risk att tätskiktet inte har kunnat anslutas på ett rätt sätt, vilket kan leda till fuktskador.

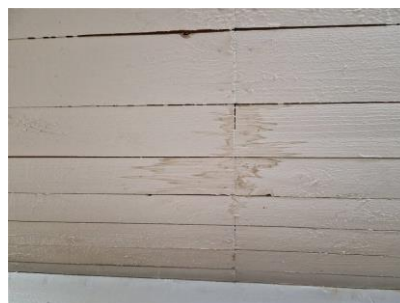
Missfärgningar finns lokalt i innertaket.  
Inga förhöjda fuktindikationer noterades på missfärgningarna.

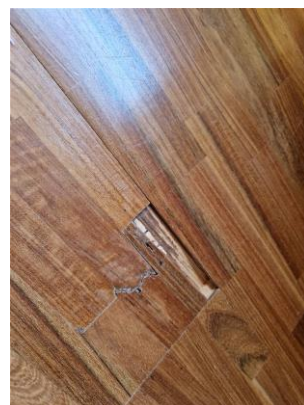
Golvet är lokalt skadat/sviktat.

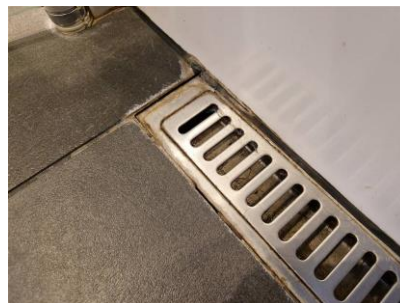
Golvfall mot golvbrunnen är lokalt bristfälligt utfört vid dörren.

Mindre fogsläpp noterades vid golvbrunnens klinkerram.

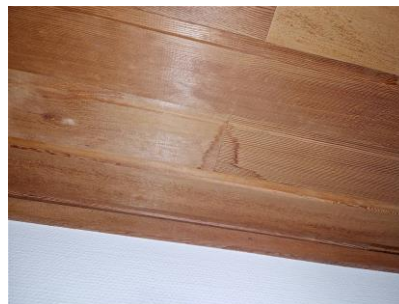
En missfärgning finns i innertaket vid dörren mot köket.  
Inga förhöjda fuktindikationer noterades på missfärgningarna.

För att konstatera orsaken till detta rekommenderas att en fördjupad undersökning utförs.
