# Besiktningsprotokoll

Anticimex Försäkringsbesiktning i samarbete med Fastighetsbyrån

| Fastighetsadress:<br>Nybblegatan 20 | |

| Besiktningsdatum:<br>2024-02-27 | Protokollnummer:<br>68129396 |

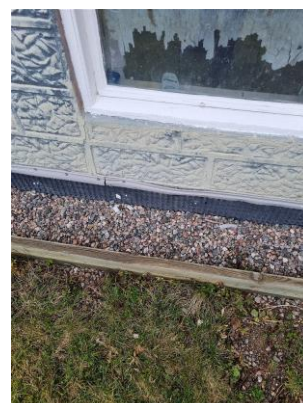
#### Utvändigt / Sockel

Utvändigt fuktskydd ligger oskyddat ovan mark.

Risk finns att det utvändiga fuktskyddet skadas och funktionen försämras.

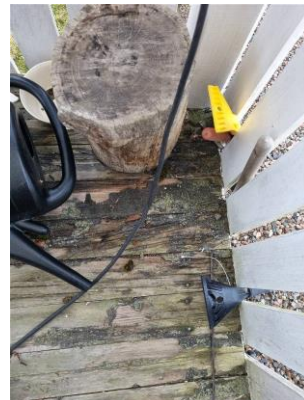
### Utvändigt / Altan

Rötskador finns på altan.

Rötskador i altan och altanräcke är ett tecken på bristande fuktskydd och hög fuktpåverkan.

Vi rekommenderar en fördjupad undersökning för att bedöma orsak och omfattning.

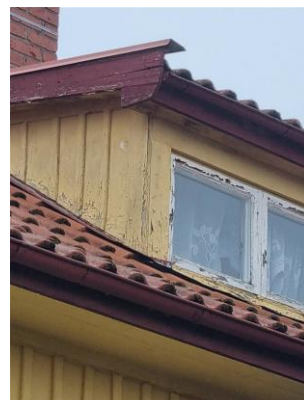
### Utvändigt / Fasad

Fasadpanelen och entrébro är i behov av målning/underhåll.

Fasadbeklädnad och träkonstruktioner där målningsbehov finns riskerar att få fukt- och rötskador på grund av sämre vattenavvisande förmåga. För att öka livslängden på fasadbeklädnaden rekommenderas målning och underhåll.

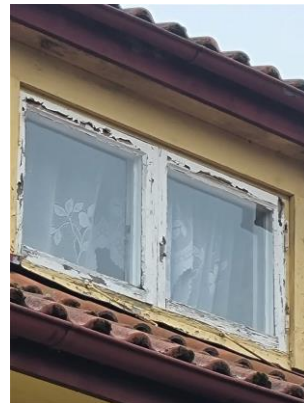
### Utvändigt / Fönster

Fönster är i behov av målning/underhåll, detta gäller fönsterna på vindsvåning och källare.

Fönsterbågar och fönsterkarmar där målningsbehov finns riskerar att få fukt- och rötskador på grund av sämre vattenavvisande förmåga.

För att öka livslängden på fönster rekommenderas målning och underhåll.

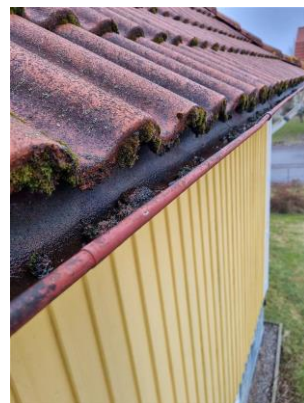
### Utvändigt / Hängrännor / Stuprör

Hängrännor är rostiga och läcker.

Rostskadade hängrännor leder ofta till läckage, vilket i sin tur innebär risk för fuktskador på fasad, sockel och i bakomliggande konstruktioner.

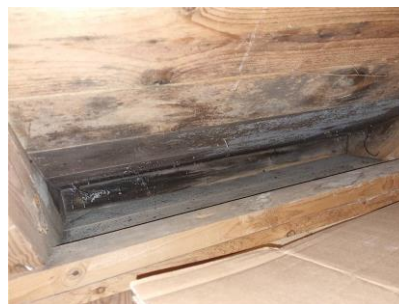
### Utvändigt / Vind

Mikrobiell påväxt finns på underlagstaket.

Trots att fuktmätningen gav fuktvärden under kritisk fuktnivå finns mikrobiell påväxt på underlagstaket. Detta kan vara ett tecken på att vinden tillförs fukt inifrån bostaden och/eller uteluften.

Vi rekommenderar en fördjupad undersökning för att bedöma orsak och omfattning.

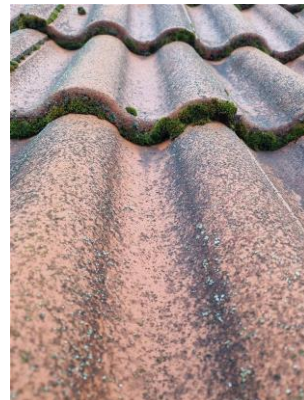
### Utvändigt / Tak

Mosspåväxt finns på takpannor.

Mossa som växer på taket kan leda till att taktäckningen har ett minskat motstånd mot vatteninträngning. Detta i sin tur kan leda till fuktskador på träläkt och takkonstruktionen vilket kan resultera i mikrobiella skador (angrepp av mikroorganismer).

För att öka livslängden på taket rekommenderas att mossan tas bort från takpannorna.

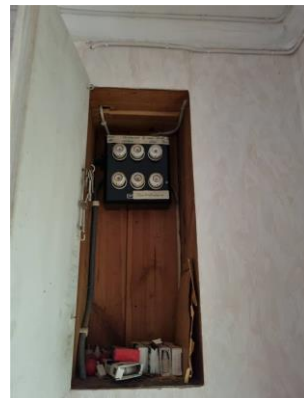
### Entréplan / Entréhall

Jordfelsbrytare finns ej.

Det finns inget krav att hus byggda före år 2000 ska ha jordfelsbrytare. Jordfelsbrytaren minskar dock risken för personskador och brand orsakade av elanläggningen.

Kontakta en elektriker för kontroll och åtgärd.

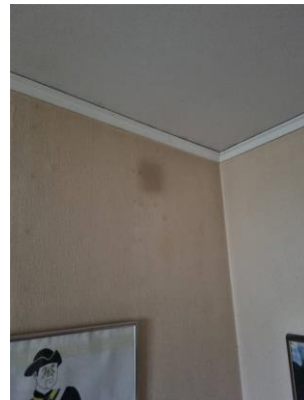
### Entréplan / Vardagsrum

Ventilationen i utrymmen är igenbyggt.

Jag rekommenderar man återställer ventilationen i utrymmet.

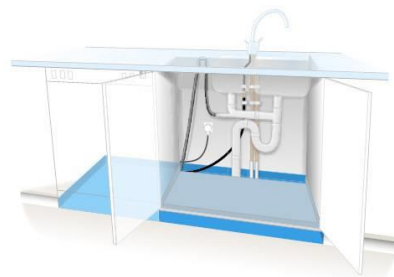
### Entréplan / Kök

Fuktskydd saknas i diskbänksskåp.

Utan fuktskydd är det svårt att upptäcka läckage från rörledningar. Vatten kan då tränga in i omkringliggande konstruktioner och orsaka fuktskador.

För att upptäcka eventuella läckage, installera ett fuktskydd.

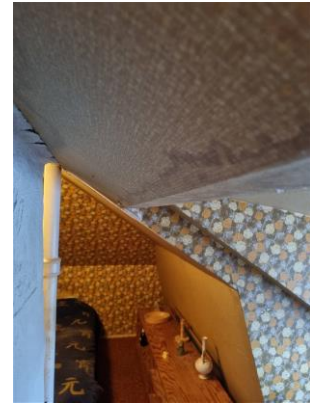
### Vindsvåning / Sovrum

Äldre fuktfläckar.

Dessa var torra vid besiktningstillfället.

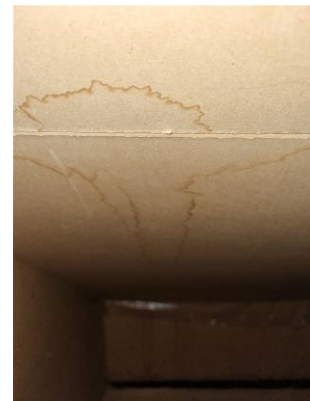
### Vindsvåning / Förråd

Äldre fuktfläckar.

Dessa var torra vid besiktningstillfället.

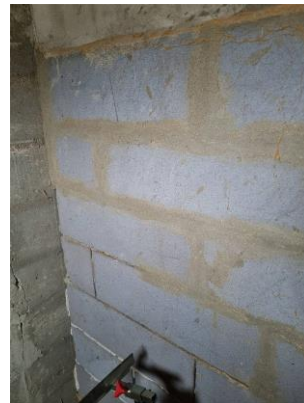
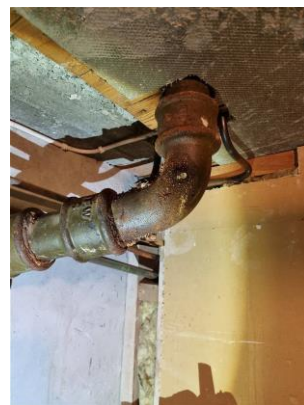
### Källarplan / Allmänt

Husets rör- /avlopp- /värmeledningssystem är äldre.

Detta behöver inte betyda att systemen har några allvarliga brister, men äldre rör- /avlopp- /värmeledningssystem kan ha nedsatt funktion/brister på grund av sin ålder, vilket i värsta fall kan leda till läckage. Jag rekommenderar att en fackman kontaktas för att kontrollera husets rör- /avlopp- /värmeledningssystem samt för att hjälpa er med eventuella åtgärder. Observera att ingen besiktning av dessa system har ingått i uppdraget.

Blå lättbetong finns i en två kvadratmeter mellanvägg, resten av källarkonstruktion är gjord av betongsuggor.

Denna typ av lättbetong är i vissa fall radonhaltig.

Jag rekommenderar en radonmätning eller att du kontrollerar om radonmätning har genomförts tidigare.

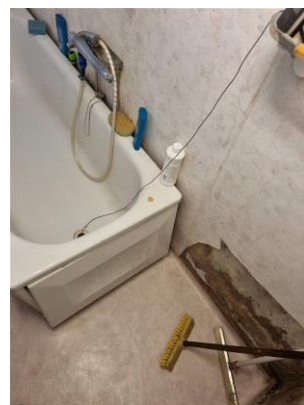
### Källarplan / Badrum

Utrymmet är i behov av renovering.

Utrymmet är äldre och har passerat tiden för sin tekniska livslängd.

Renovering av utrymmet rekommenderas. Kontakta en behörig våtrumsentreprenör för en renovering. I samband med renoveringen bör omkringliggande konstruktioner kontrolleras för att upptäcka eventuella följdskador.

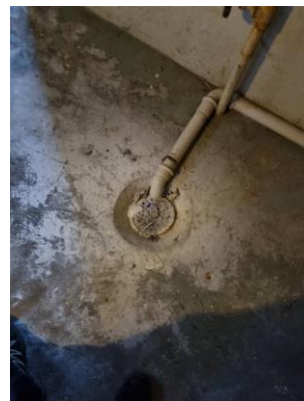
### Källarplan / Tvättstuga

Gjutjärnsbrunnen är rostangripen.

Puts- och färgsläpp finns på källarväggar.

Dessa bedöms ha skett innan omdränering.

Denna skall bytas ut vid en framtida renovering.

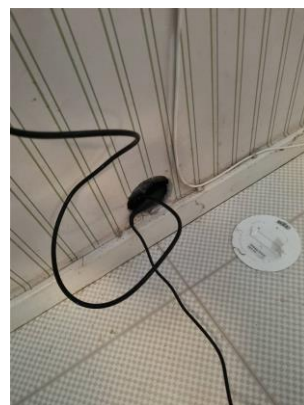
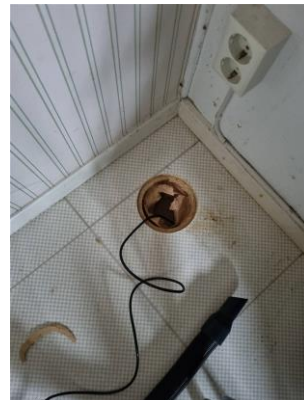
### Källarplan / Gym

Vid kontroll av konstruktion i gymmet så kunde en avvikande mikrobiell lukt kännas i prov hålen, dock var det ingen avvikande lukt när man kom ner i källaren. Men för att undvika att det ska bli en avvikande lukt som sprider sig så rekommenderar jag att man gör ett åtgärd i detta utrymme.

Vid kontroll av konstruktion uppmättes fuktvärden under kritisk nivå för mikrobiell tillväxt dock kunde mikrobiell lukt kännas.

Grundläggningen består av en betongplatta på mark utan underliggande isolering och med ett uppreglat isolerat golv dikt an betongen. Denna konstruktion får ofta skador på grund av naturlig fuktvandring.

Det finns risk för mikrobiell tillväxt om den relativa fuktigheten (RF) i den omgivande luften är över 75 %. I furuvirke motsvarar det en fuktkvot (FK) på 17 %.

Fuktkvoten uppmättes till 10 % och den relativa fuktigheten till 40,8 %. Jag rekommenderar en fördjupad undersökning för att bedöma orsak och omfattning. Det är viktigt att tänka på att denna rekommendation om fördjupad undersökning gäller bara gym.

Kontrollen gjordes i väggen och golv.

Konstruktionen i golvet består av plastmatta, spånskiva, isolering och träreglar.

Konstruktionen i väggen består av tapet, gipsskiva, isolering och träreglar.

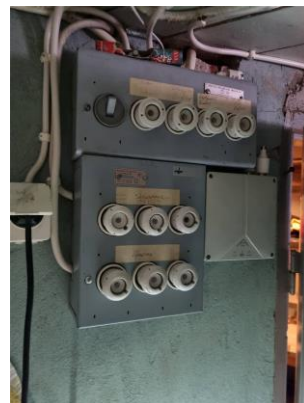
### Källarplan / Passage

Jordfelsbrytare finns ej.

Det finns inget krav att hus byggda före år 2000 ska ha jordfelsbrytare. Jordfelsbrytaren minskar dock risken för personskador och brand orsakade av elanläggningen.

Kontakta en elektriker för kontroll och åtgärd.
