Besiktningssprotokoll

Anticimex Försäkringsbesiktning i samarbete med Fastighetsbyrån

Fastighetsbeteckning: Berga 6:253	
Fastighetsadress: Guckuskovägen 10	
Postnummer: 18435	Ort: Åkersberga

Besiktningdatum: 2024-02-27	Protokollnummer: 68112215
Temperatur: 4 °C	Väderlek: Mulet
Tekniker: Håkan Hulling	
E-post: hakan.hulling@anticimex.se	
Kontor: Stockholm Norr	
Närvarande: Säljare och mäklare

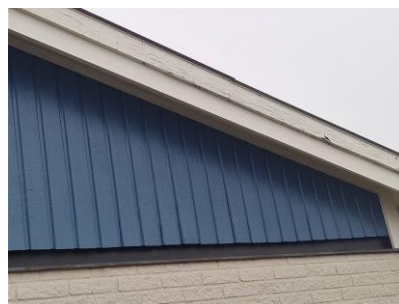
Utvändigt / Fasad

Vindskivor har mindre rötskador.

Mindre rötskador finns i trädetaljer. Dessa bedöms dock inte ha lett till bakomliggande skador.

För att undvika följdskador kan rötskadad träpanel bytas ut.

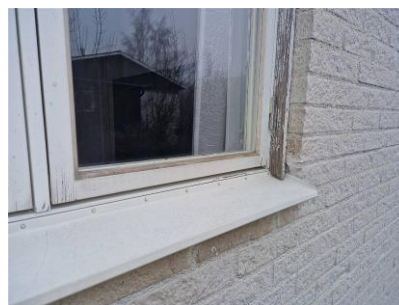
Utvändigt / Fönster

Fönster är i behov av målning/underhåll.

Fönsterbågar och fönsterkarmar där målningsbehov finns riskerar att få fukt- och rötskador på grund av sämre vattenavvisande förmåga.

För att öka livslängden på fönster rekommenderas målning och underhåll.

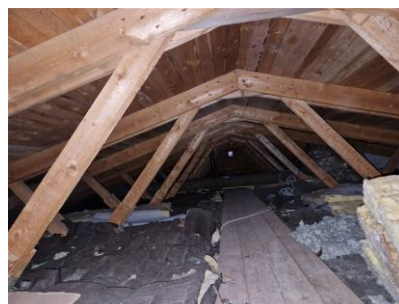
Utvändigt / Vind

Vid kontroll av vinden uppmättes fuktvärden under kritisk fuktnivå för mikrobiell tillväxt och en normal lukt upplevdes. Fuktkvoten i underlagstak/takbjälkar uppmättes till 9 %.

Några äldre missfärgningar noteras, bedöms ej vara pågående och bedöms vara normalt med tanke på husets ålder.

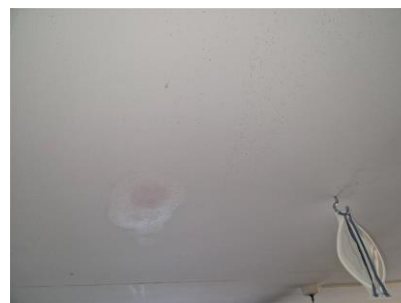
Utvändigt / Garage invändigt

Missfärgning finns i tak, hög fuktindikering tyder på ett mindre läckage.

Kontakta takläggare för undersökning och åtgärd

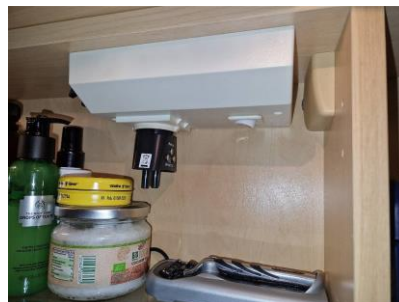
Souterrängplan / Dusch/Toalett

- ⚠ Våtutrymmet har äldre yt-/tätskikt.

Eftersom funktionen, som innebär att ytskiktet/tätskiktet ska vara vattentätt, kan vara nedsatt finns en ökad risk att vatten tränger igenom ytskiktet/tätskiktet med vattenskador i omkringliggande konstruktioner som följd.

- 🔍 Funktionskontroll av jordade eluttag.
Vid stickprovskontroll av jordade eluttag noterades felkoppling.
Kontakta en elektriker för kontroll och åtgärd.

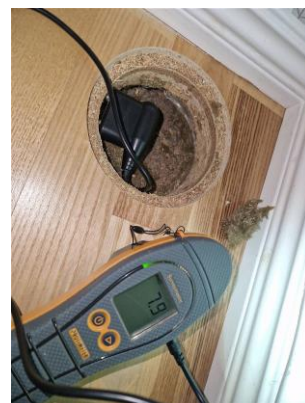
Souterrängplan / Allmänt

Vid kontroll av konstruktion uppmättes fuktvärden under kritisk nivå för mikrobiell tillväxt och normal lukt upplevdes.

Grundläggningen består av en betongplatta på mark utan underliggande isolering och med ett flytande golvspånskiva stenull samt sand. Fuktkvoten uppmättes till 7,9 %.

Flytande golvkonstruktion och eventuella väggsyllar riskerar att drabbas av fuktskador på grund av naturlig fuktpåverkan om fuktskyddet är bristfälligt utfört alternativt saknas. Fuktvandring kan ske från marken genom betongen till organiskt material genom så kallad kapillärsugning och diffusion, vilket kan leda till skador med lukt av mikrobiell karaktär. Om väggsyllarna är tryckimpregnerade kan även en kemisk lukt förekomma.
