**Fastighetsuppgifter**

Kragsta 2:189

Zetterlunds väg 100

| Uppdragsnummer | AB2757 |

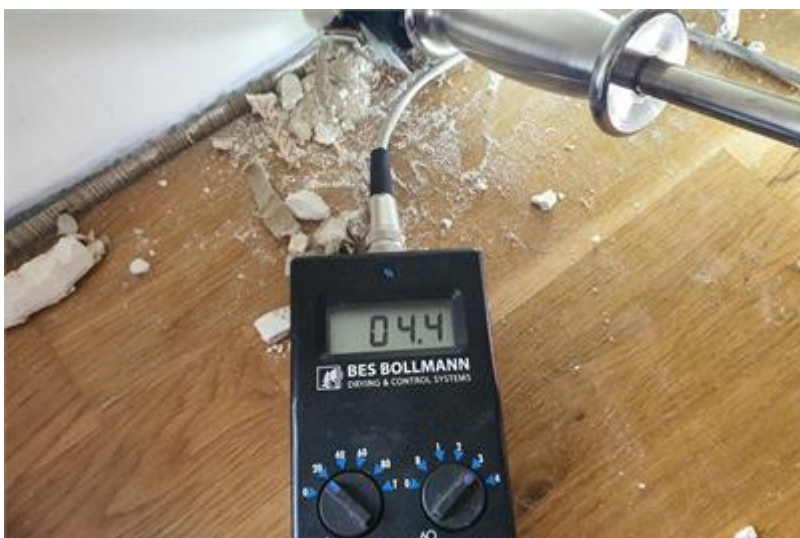
| Byggnadsdel | Entréplan. |
| Konstruktionsdel | Ytterväggssyll |
| Konstruktionsuppbyggnad | Tunnflytande golv. |

Vid stickprovskontroll via provhål i vägg i allrummet uppmättes fuktvärden under gränsvärdet och ingen avvikande lukt upplevdes.

Fuktkvoten uppmättes till mellan 4-6%, vilket är under gränsvärdet.  
Fjärrvärmerör löper längs med ytterväggen, vilket leder till lägre fuktvärden.

Det kritiska gränsvärdet för mikrobiell tillväxt brukar anges till ca 17% fuktkvot (FK).

Resultatet av stickprovskontrollen ger inga indikationer på åtgärdsbehov.
