**Fastighetsuppgifter**

Basteröd 1:7

Basteröd 2

| Uppdragsnummer | O23963 |

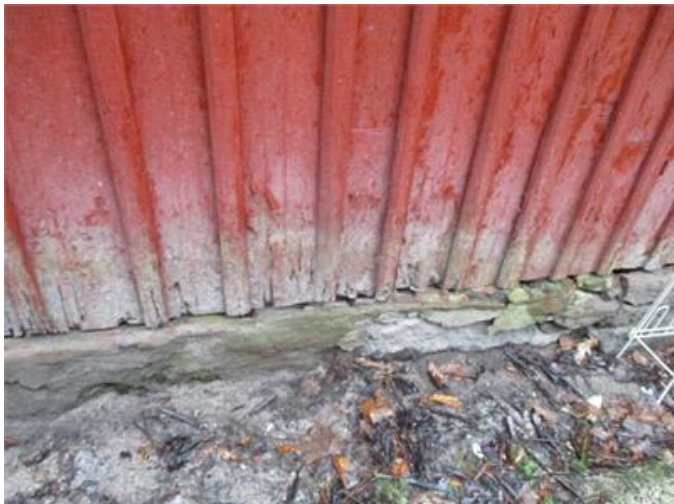
| Besiktningresultat | | | | | |
|---|---|---|---|---|---|
| Fasad | | | X | | Torrspäckor och rötskador noterades i fasadpanel och vindskivor på två sidor av huset, se kommentar/riskanalys.<br>Uterummet besiktigas inte då det är i behov av helrenovering. |

**Fasad:** När det är torrsprickor eller röta i fasaden finns det en risk att vatten kan tränga in i bakomvarande konstruktioner. Åtgärdas inte rötskador eller torrsprickor kan det inte uteslutas att skador på angränsande konstruktioner uppstår/har uppstått. Detta kommer att påverka byggnaden och inomhusmiljön negativt.

Bild visar exempel på röta i fasad

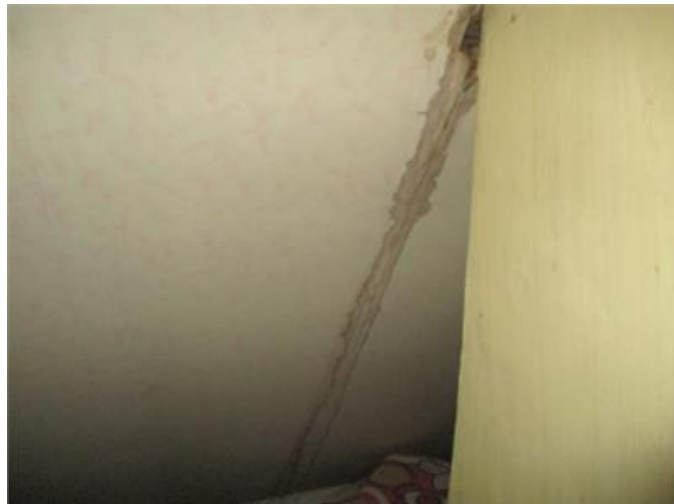
| Besiktningresultat | | | | | |
|---|---|---|---|---|---|
| Allrum | | | X | | Missfärgningar/rinnmärken noterades i taket. Misstanke finns på att detta uppkom i samband med brandkårens släckningsarbete vid sotbranden. Vi rekommenderar att fackman kontaktas för vidare kontroll/bedömning. |

Bild visar rinnmärken på tak under skorsten
