Sprutan 3

Eldarevägen 25

| Besiktningsdatum | 2024-02-29 |
| Besiktningföretag | OBM Byggnadsmiljö AB |

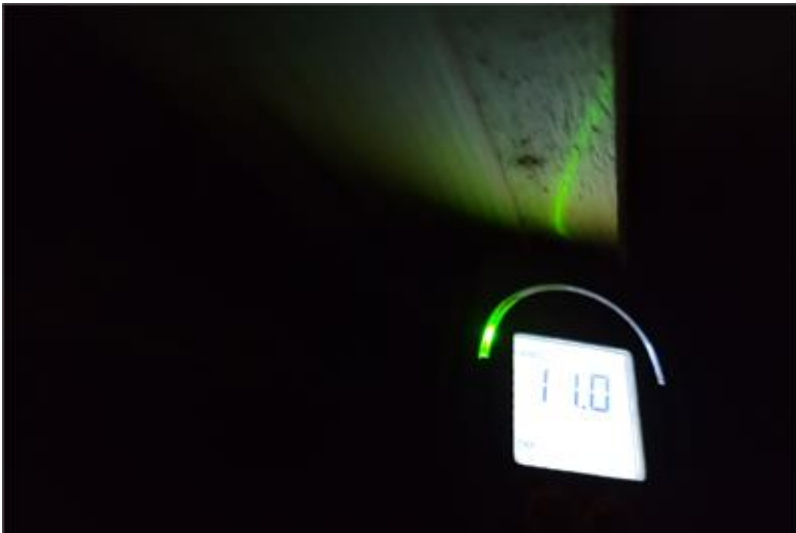
| Konstruktionsdel | Blindbotten |

Vid fuktkvotskontroll i golvbjälklagets undersida blev värdet 11 %fk. Det kritiska gränsvärdet för mikrobiell tillväxt brukar anges till ca 15-17% fuktkvot (FK).

Notera att stickprovsmässig undersökning är utförd samt att mätvärden normalt sett kan variera över årstiderna. För att säkert fastställa konstruktionens kondition och fuktstatus måste en mer omfattande undersökning utföras. Inga avvikande lukter noterades i utrymmet.
