Ottesbo 2:2

Lövänget 171

Uppdragsnummer A5684
Besiktningsdatum 2024-03-01
Besiktningss företag OBM Besiktning i Dalarna AB
Besiktningss förrättare Mats Dahlin
Närvarande Säljare
Giltig till och med 2025-03-01

| Enplanshus grundlagd på kryppgrund. | 1973 |

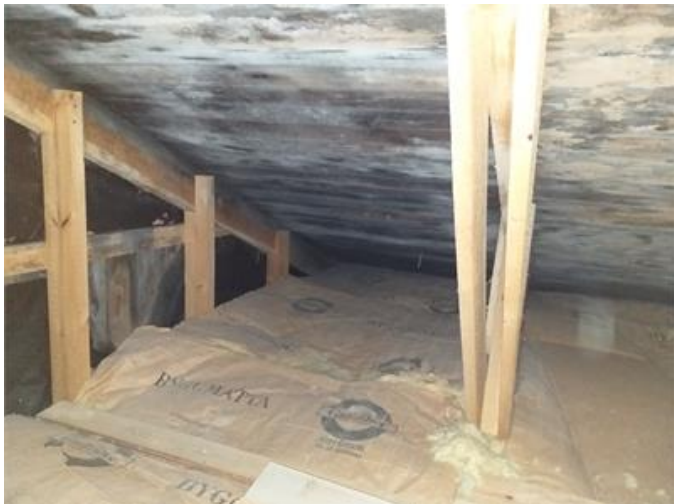
| Besiktningsresultat | | | | | |
|--|---|---|---|---|--|
| Vind | | X | | | Mikrobiell påväxt och kraftig kondensbildning på underlagstak, sannolikt orsakad av bristfällig allmänventilation inomhus. |

Vinden har relativt omfattande mikrobiella skador (som sannolikt men inte fastställt) orsakats av en svag ventilation på såväl till- som frånluftssidan invändigt. Ingen onormal fuktighet kunde dock noteras vid besiktningstillfället (8-10 % fk, 24-03-01) och skadorna kan därför även vara äldre. Utvärdering över tid rekommenderas för att se om skadornas förändras eller ej.

Bilden visar fuktrelaterade skador på vinden.

| Besiktningsresultat | | | | | |
|--|---|---|---|---|--|
| | | X | | | Vindsluckan kan med fördel tätas så inomhusluft inte tränger upp på vinden. |
