Besiktningssprotokoll

Fastighetsbeteckning: Annarby 2:15	
Fastighetsadress: Kråkbärsstigen 7	
Postnummer: 18491	Ort: Åkersberga

Besiktningdatum: 2024-02-28	Protokollnummer: 68126070
Temperatur: 3 °C	Väderlek: Mulet
Tekniker: Patrik Selvander	
E-post: patrik.selvander@anticimex.se	
Kontor: Stockholm Norr	
Närvarande: Fastighetsägare och mäklare

Ett hus byggt 1991 och tillbyggt 2023

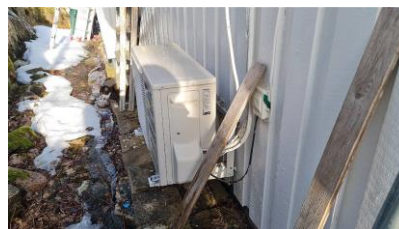
Kondensvatten från luftvärmepumpens utedel leds inte bort från husgrunden.

- ledningar noteras bristfälligt isolerade.

Detta medför ökad risk för att vatten tränger in i anslutande konstruktioner, vilket i sin tur kan leda till fuktrelaterade skador. Observera att besiktning av byggnadens värmesystem eller värmepumpen inte har ingått i uppdraget.

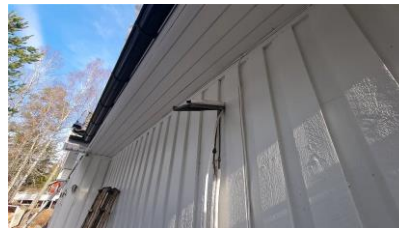
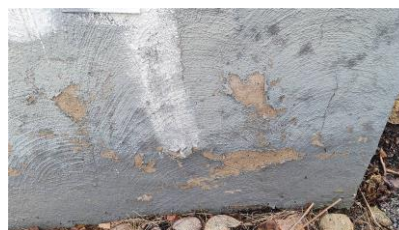
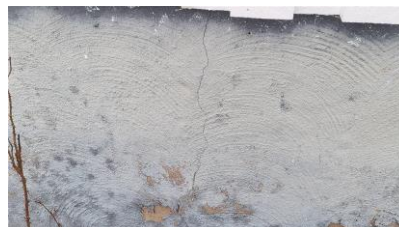
Sprickor och färg/putssläpp finns i sockel.

Dessa bedöms inte ha lett till bakomliggande skador.

Det rekommenderas att teta sprickor och åtgärda färg/putssläpp då det kan leda till större sprickbildningar och färg/putssläpp

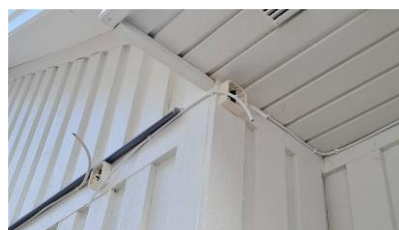
Ej färdigställda el dragningar finns på fasaden för montage av belysning.

Dessa är ej inkopplade i el-centralen.

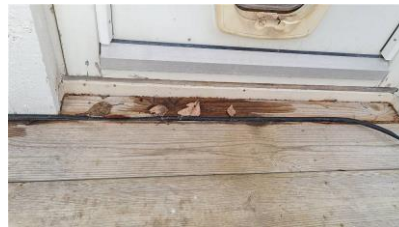
Tröskelbleck saknas under dörrar.

Avsaknad av tröskelbleck medför att det finns risk för att vatten kan rinna in och orsaka fuktskador på tröskel och/eller i kringliggande vägg och bjälklag.

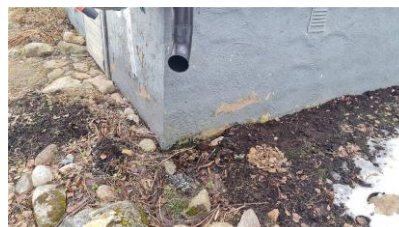
Stuprör är inte anslutet till markledning.

Stuprör som inte är anslutet till markledning kan medföra en ökad fuktbelastning på grundmur/sockel som i sin tur kan leda till fuktrelaterade skador.

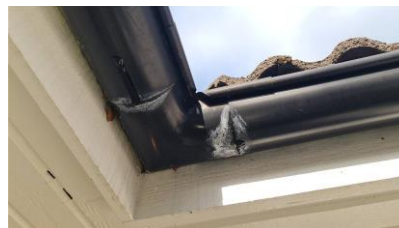
Hängrännor läcker i skarvar

Detta innebär en ökad fuktbelastning på fasad och sockel.

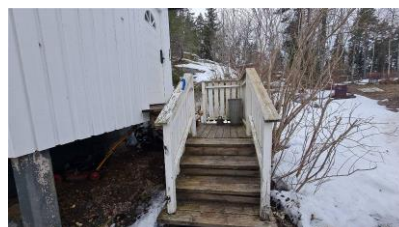
Entrétrappan är i behov av underhåll.

Träkonstruktioner där målningsbehov finns riskerar att få fukt- och rötskador på grund av sämre vattenavvisande förmåga. För att öka livslängden på fasadbeklädnaden rekommenderas målning och underhåll.

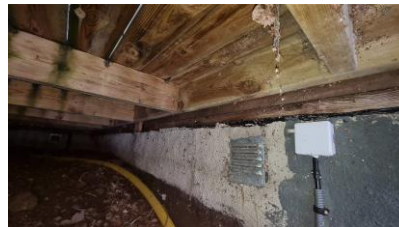
Krypgrund är en riskkonstruktion.
- syllen utvändigt vid altanen ligger oskyddad mot fukt.

Uteluftsventilerade krypgrunder med bjälklag av organiskt material har ofta fuktskador på grund av naturlig fuktpåverkan. Detta kan resultera i mikrobiella skador.

Vid kontroll av konstruktionen uppmättes fuktvärden över kritisk fuktnivå för mikrobiell tillväxt.

Fuktkvoten uppmättes till mellan 18-20 % i syll inne och utifrån samt i träkonstruktioner i grunden.

Det finns risk för mikrobiell tillväxt om den relativa fuktigheten (RF) i den omgivande luften är över 75 %. I furuvirke motsvarar det en fuktkvot (FK) på 17 %.

Vi rekommenderar en fördjupad undersökning för att bedöma omfattning samt lämplig åtgärd.

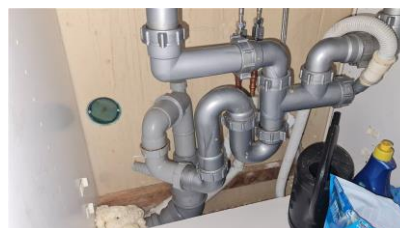
Fuktskydd saknas i diskbänksskåp.

Utan fuktskydd är det svårt att upptäcka läckage från rörledningar. Vatten kan då tränga in i omkringliggande konstruktioner och orsaka fuktskador.

För att upptäcka eventuella läckage, installera ett fuktskydd.

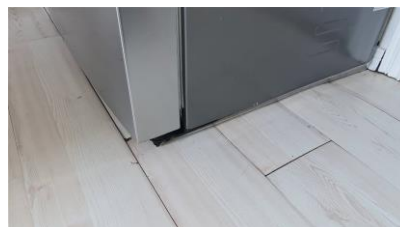
Diskmaskinens spilledning är inte uppfäst mot skåpstomme eller underkant på bänkskivan.

Risk finns att spilledningen på sikt nöts sönder/spricker när den rör sig när maskinen tömmer ut vatten, med fuktrelaterade skador som möjlig följd i omkringliggande konstruktioner.

Äldre skada efter läckage från tidigare kyl/frys.

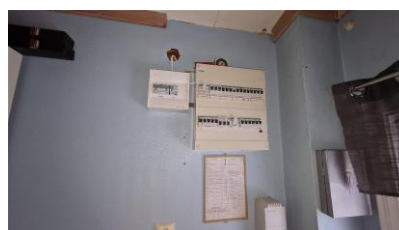
Jordfelsbrytare finns installerad vid el-centralen, gruppförteckning noteras.
