Garns-Ekskogen 1:258

Bäckvägen 14

| Besiktningsdatum | 2024-03-01 |
| Besiktningsföretag | OBM Besiktningsservice AB |

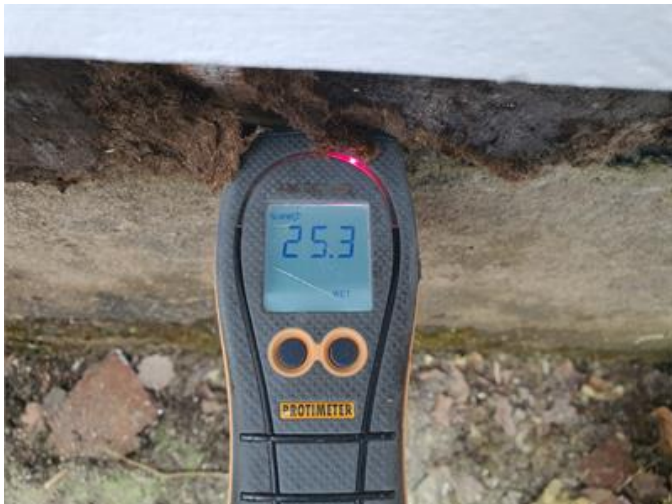
| Besiktningsresultat | | | | | |
|---|---|---|---|---|---|
| Fasad | | | X | | <ul style="list-style-type: none"> <li>- Fasadpanel saknas delvis i nederkant invid kök, bakomliggande asfboardskiva är uppluckrad och blöt, skador i bakomvarande konstruktion kan ej uteslutas, åtgärdsbehov föreligger. Förhöjd fuktighet uppmättes även i den blottlagda syllen.</li> <li>- Otätheter förekommer även vid genomföring efter äldre luft/luftvärmepump.</li> </ul> |

Fuktmätning utförd i syll där fasadpanel saknas.

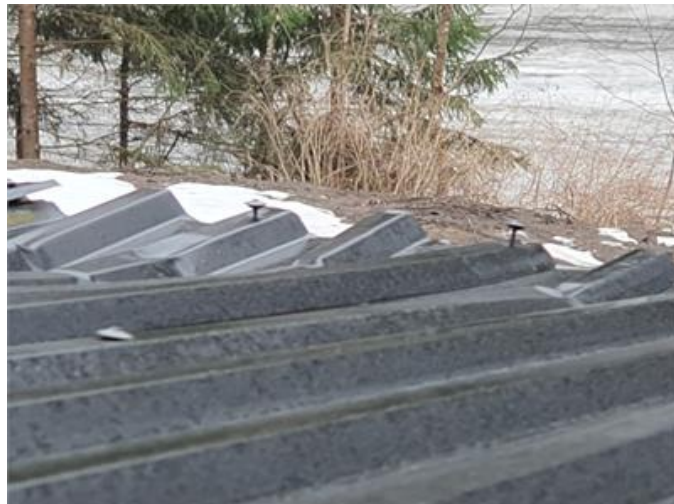
| Besiktningsresultat | | | | | |
|---|---|---|---|---|---|
| Tak | | X | | | <ul style="list-style-type: none"> <li>- Takfotsplåt saknas.</li> <li>- Plåtbeslag invid genomföringar bör kontrolleras och justeras.</li> <li>- Plåttakets plåtskruvar bör kontrolleras och kompletteras.</li> <li>- Bucklor förekommer på plåttaket.</li> </ul> |

Bilden visar buckligt plåttak samt farmarsskruv som har rest sig.

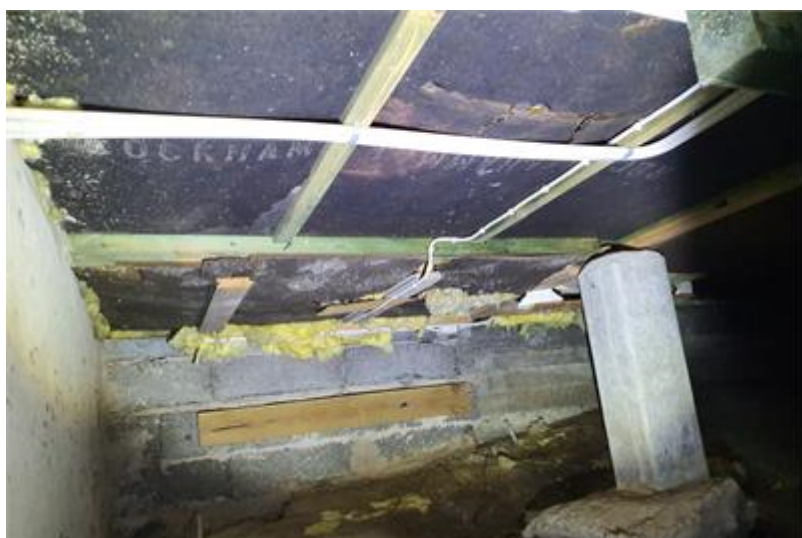
Vid stickprovskontroll uppmättes fuktvärden över gränsvärdet.

Vid stickprovskontroll mättes fuktkvot på ca 3-4 ställen i undersida av grundens bjälklag samt syllar till ca 17-25%. Det förekommer impregnerade brädor och syllar.

Det kritiska gränsvärdet för mikrobiell tillväxt brukar anges till ca 17% fuktkvot (FK).

Resultatet av kontrollen indikerar att fuktigheten i grunden är relativt hög och en fortsatt teknisk undersökning rekommenderas för att ta reda på lämplig åtgärd.
