# Besiktningsprotokoll

Anticimex Försäkringsbesiktning i samarbete med Fastighetsbyrån

| Fastighetsadress:<br>Bergsgatan 25 | |

| Besiktningsdatum:<br>2024-03-04 | Protokollnummer:<br>68145259 |

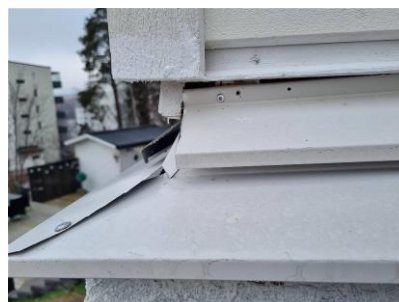
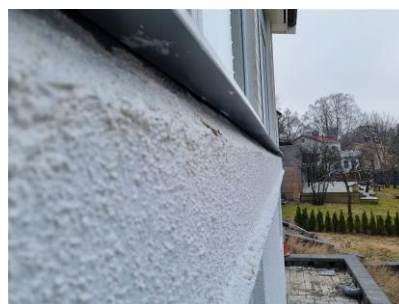
Plåtdetaljer är inte rätt monterade.  
Midjeplåt har för kort överlapp.  
Otätheter finns och plåtar är skarvade med glipor.

Detta kan leda till fuktskador i bakomliggande konstruktioner.

Kontakta en plåtslagare för kontroll och åtgärd.

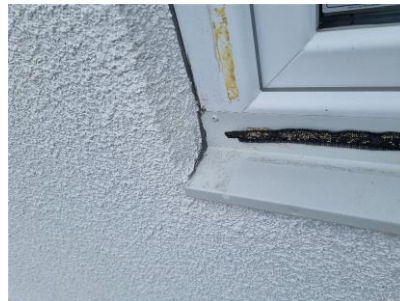
Fönsterbleck är saknar uppvik mot smyggar.

Eftersom fönsterblecken är otäta finns risk att vatten rinner in i väggen vilket i sin tur kan leda till fuktskador i väggkonstruktionen.

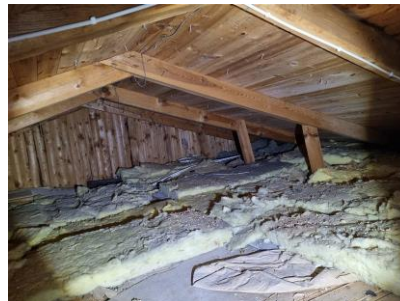
Vinden är tilläggsisolerad.  
Mindre mängd mikrobiell påväxt finns på underlagstaket.

Eftersom vindsbjälklaget tilläggsisolerats så kommer klimatet på vindsutrymmet att ändras, främst vintertid. Detta i sin tur kan leda till uppfuktning av underlagstakets insida vilket kan resultera i mikrobiella skador (angrepp av mikroorganismer).

Vid kontroll av vinden uppmättes fuktvärden under kritisk fuktnivå för mikrobiell tillväxt och en normal lukt upplevdes.  
Fuktkvoten i underlagstak/takbjälkar uppmättes till 12 %.

Risk för mikrobiell tillväxt föreligger om den relativa fuktigheten (RF) i den omgivande luften är över 75 % vilket i furuvirke motsvarar en fuktkvot (FK) på 17 %.

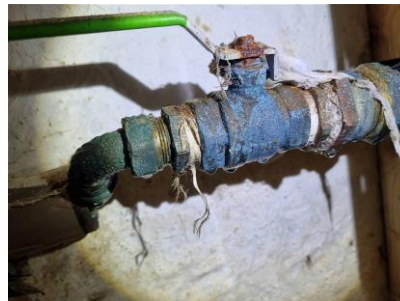
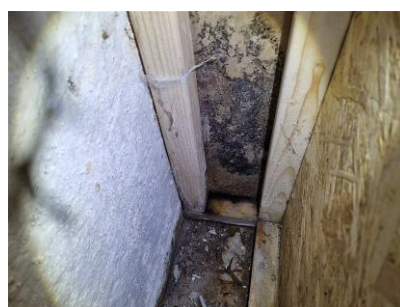
Rörslits/utreglad vägg med huvudavstängningskran saknar vattentät botten.

Kondens droppar från vattenledning och träkonstruktion är fuktig.

Fuktkvoten uppmättes till mellan 22-28%

Mikrobiell påväxt finns på vägg och träkonstruktioner.

Risk för mikrobiell tillväxt föreligger om den relativa fuktigheten (RF) i den omgivande luften är över 75 % vilket i furuvirke motsvarar en fuktkvot (FK) på 17 %.

Det rekommenderas att en fackman kontaktas för vidare kontroll och åtgärd.

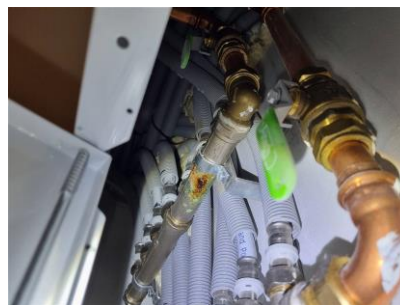
Vattendroppe och rost noteras på vattenledning.

Avrinning från varmvattenberedare är bristfälligt monterad till golvbrunn.

Det rekommenderas att rörmokare kontaktas för vidare kontroll och åtgärd.
