**Fastighetsuppgifter**

Ängsknarren 5

Övre Brunnsvägen 29

| Uppdragsnummer | G27368 |

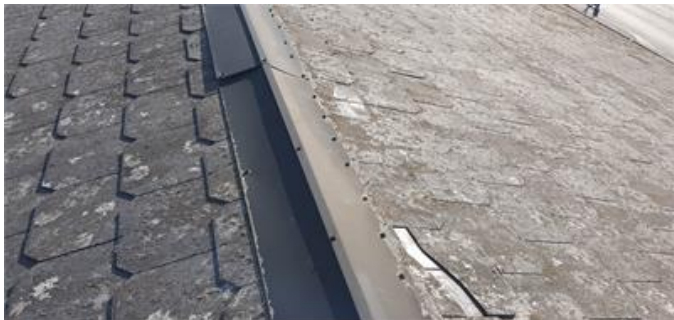
| Besiktningsresultat | | | | | |
|---|---|---|---|---|---|
| Tak och vind | | | X | | Se kommentarer och riskanalys. |

Yttertaket av eternit är det ursprungliga från 1965. Det förekommer plattor som är spruckna och plattor som ligger i olag. Flera skruvar tillnockplåtar har delvis lossnat.

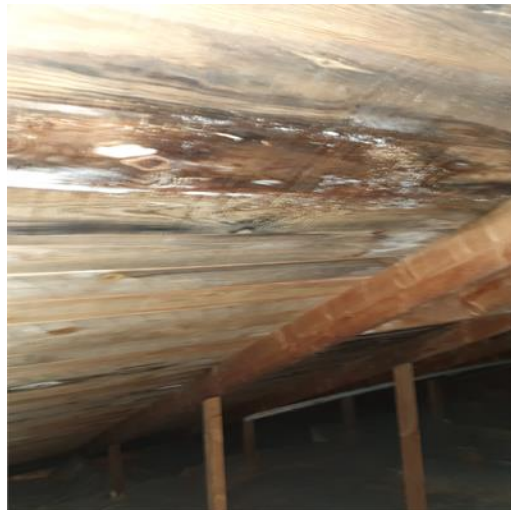
TAK och VIND: Yttertaket av eternit är det ursprungliga från 1965. Det förekommer plattor som är spruckna och plattor som ligger i olag. Flera skruvar tillnockplåtar har delvis lossnat. Från vinden noteras pågående fuktskador i yttertaket efter takläckage. Det rekommenderas att vidare undersökning utförs för bedömning av omfattning av åtgärder.

Från vinden noteras pågående fuktskador i yttertaket efter takläckage.

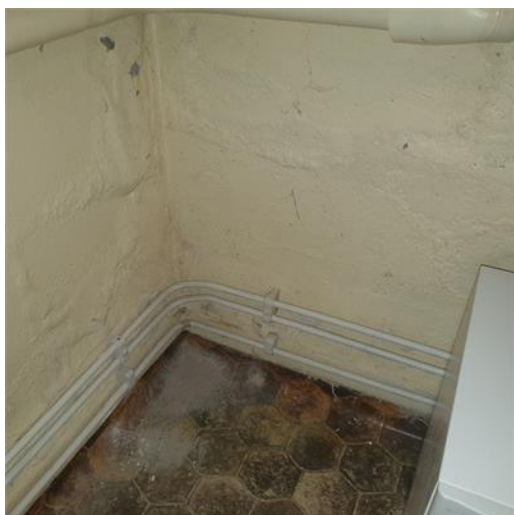
KÄLLAREN allmänt: Det förekommer puts- och färgsläpp invändigt på källarväggar samt indikerades bitvis hög fukt, vilket indikerar att källarens utvändiga fuktskydd (dagvattensystem, dräneringssystem samt fuktskydd utvändigt källarytterväggarna) ej längre fungerar tillfredsställande. Vill man reducera fuktinträngningen måste källarens utvändiga fuktskydd åtgärdas. Luftavfuktare kan med fördel användas efter behov i källaren. Det förekommer murade väggar med sättsprickor. De från 1961 ursprungliga golvbrunnarna är rostangripna och rekommenderas bytas vid framtida renoveringar. Rostangrepp noterades även på någon radiator och dess rörledningar. I källaren förekommer golvlister av trä, limmad plastmatta mot betongplatta samt i pannrum flytande golv, material rekommenderas tas bort.

Putssläpp och hög fukt mot källarvägg.

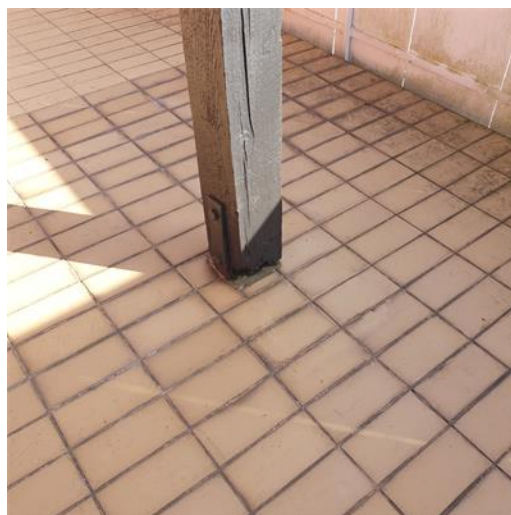
| Besiktningsresultat | | | | | |
|---|---|---|---|---|---|
| Balkong | | X | | | Något fäste är delvis löst till eternitskivor som utgör räcke till balkongen. Rötskador förekommer i nedre del av takstolpe, åtgärd rekommenderas. Det förekommer klinkerplattor som är bom. |

Rötskada i nedre del av stolpe vid balkong.

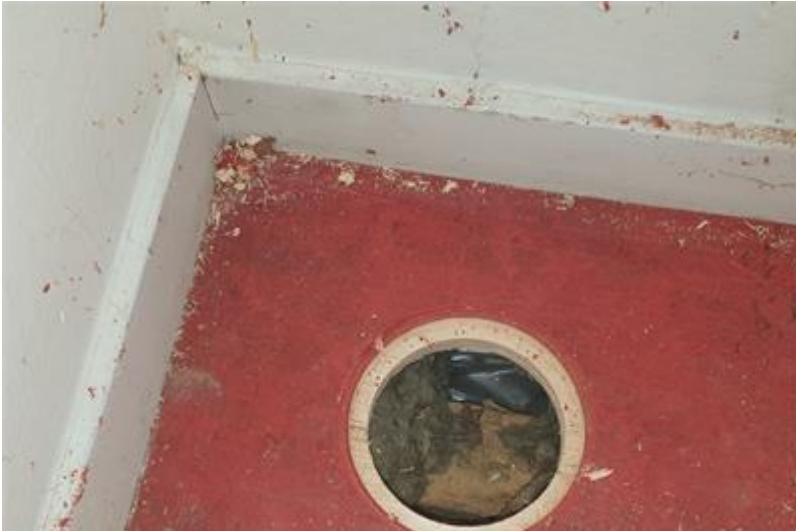
Hål togs i uppreglad golvkonstruktion i sovrum. Fuktkvot på 20% mättes i golvregel. Det kritiska gränsvärdet för mikrobiell tillväxt brukar anges till ca 16-17% fuktkvot (FK). Mikrobiell lukt upplevdes från provhålet.

Det rekommenderas att vidare undersökning utförs för bedömning av åtgärder.
