# Besiktningssprotokoll

Anticimex Försäkringsbesiktning i samarbete med Fastighetsbyrån

Fastighetsbeteckning: Sippan 2	
Fastighetsadress: Svarvarvägen 4	
Postnummer: 642 32	Ort: Flen

Besiktningdatum: 2024-03-04	Protokollnummer: 68144722
Temperatur: 2 °C	Väderlek: Mulet
Tekniker: Benny Eklöf	
E-post: benny.eklof@anticimex.se	
Kontor: Eskilstuna	
Närvarande: Sven Olof Karlsson fastighetsägare Benny Eklöf besiktningssman Ax Nyköping

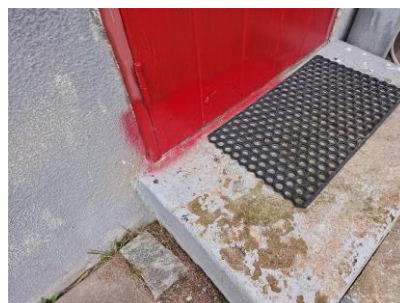
Tröskelbleck saknas under dörr.

Avsaknad av tröskelbleck medför att det finns risk för att vatten kan rinna in och orsaka fuktskador på tröskel och/eller i kringliggande vägg och bjälklag.

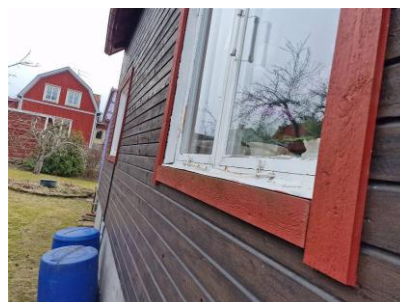
Fönsterbleck på fönster rår ej utanför foder.  
Överbleck saknas på fönster.

Avsaknad av fönsterbleck medför en ökad risk för att vatten kan rinna in.

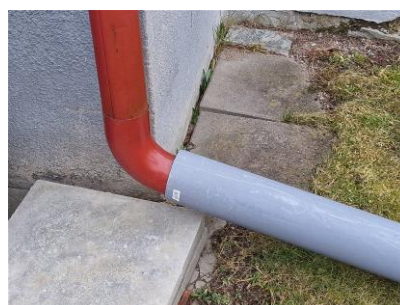
Stuprör avslutas nära husliv.  
Avledningsrör finns. Se till att dessa har lutning och avslutas från hus.

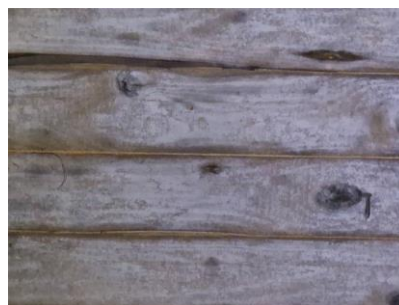
Vid kontroll av vinden har fuktvärden under kritisk fuktnivå för mikrobiell tillväxt uppmätts, dock finns mikrobiell påväxt på underlagstak.

Fuktkvoten i underlagstak/takbjälkar uppmättes till 13 %.

Den upptäckta mikrobiella påväxten på underlagstaket är ett tecken på att vinden har tillförts eller tillförs fukt inifrån bostaden. Observera att besiktning av bostadens ventilationssystem inte har ingått i uppdraget.

För att komma tillrätta med detta kan fuktillförseln inifrån bostaden behöva minskas. Det kan göras genom att ventilationen i bostaden förbättras samt att eventuella otätheter i vindsbjälklaget (tak-/väggvinklar, taklucka med mera) tätas. Läs Anticimex faktablad om oppvärmda vindsutrymmen för tips och råd.

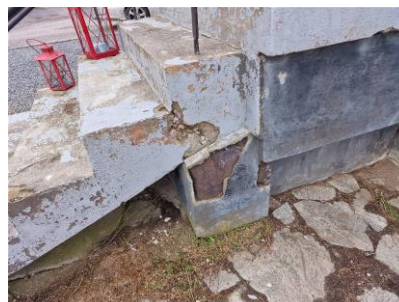
Sprickor/skador finns i yttertrappa.

Detta kan leda till fukt- och frysskador i konstruktionen.

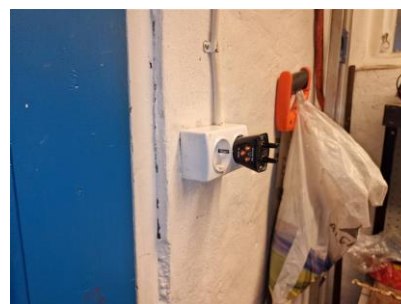
Funktionskontroll av jordade eluttag.

Vid stickprovskontroll av jordade eluttag vid arbetsbänk noterades felkoppling.

Kontakta en elektriker för kontroll och åtgärd.
