Besiktningssprotokoll

Fastighetsbeteckning: Sopranen 4	
Fastighetsadress: Romansvägen 2	
Postnummer: 78443	Ort: Borlänge

Besiktningdatum: 2024-03-04	Protokollnummer: 68123886
Temperatur: 0 °C	Väderlek: Mulet
Tekniker: Petrus Annersten	
E-post: petrus.annersten@anticimex.se	
Kontor: Falun	
Närvarande: Fastighetsägare

Försäkringsbesiktning

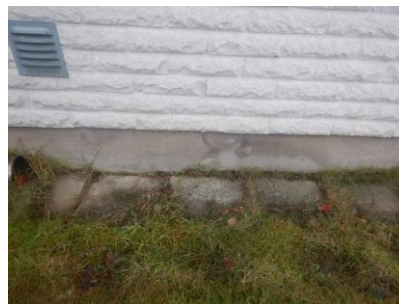
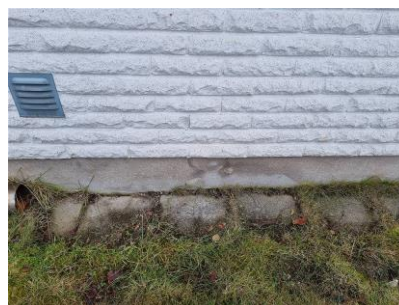
Utvändigt / Sockel

Mindre putssläpp och sprickor finns i sockel.

Dessa bedöms inte ha lett till bakomliggande skador.

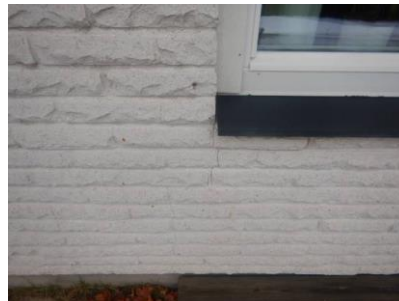
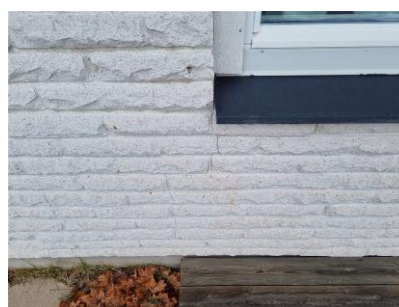
Utvändigt / Fasad

Sprickor finns i fasaden vid köksfönster.

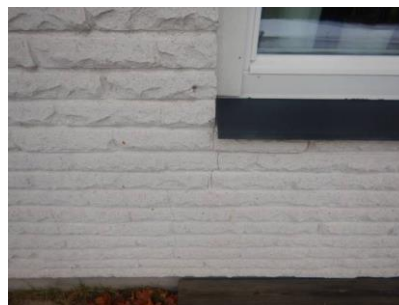
Utvändigt / Fönster

Glipor noterades i fönsterbleck vid köksfönster.

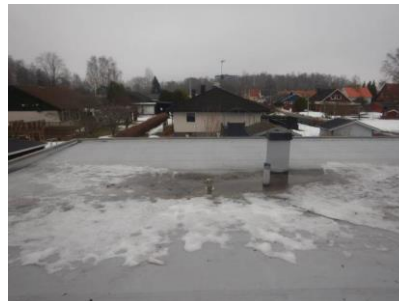
Utvändigt / Hängrännor / Stuprör

Inbyggda hängrännor och stuprör.

Eftersom vatten från taket avleds med inbyggda hängrännor/invändiga stuprör finns en ökad risk för fuktskador i omkringliggande konstruktioner. Vanliga orsaker till fuktskador är läckage i skarvar på hängrännor och stuprör eller igensatta takbrunnar.

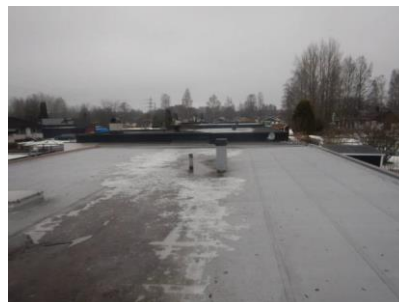
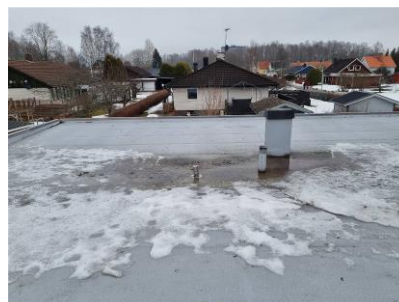
Utvändigt / Tak

Lågpunkter och stående vatten samt is noterades.

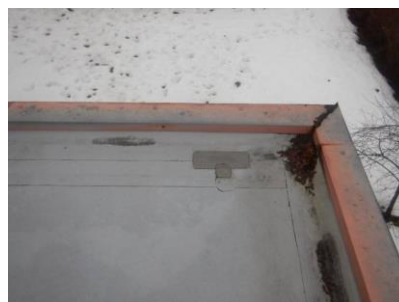
Lagningar noterades på takduken.

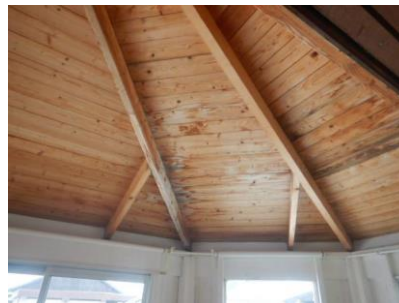
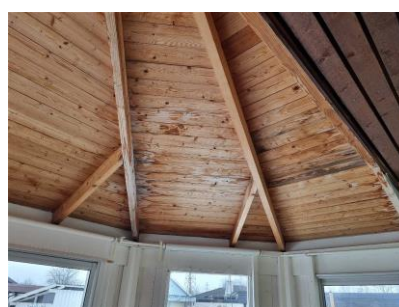
Utvändigt / Uterum

Fuktfläckar finns i innertak. Enligt säljare fanns fläckarna vid köp av fastigheten 2010 och har varit oförändrade.

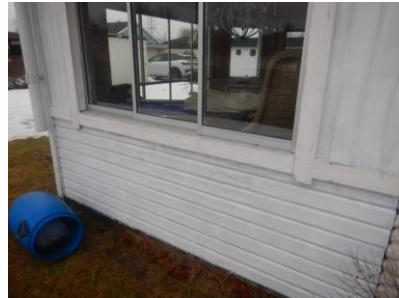
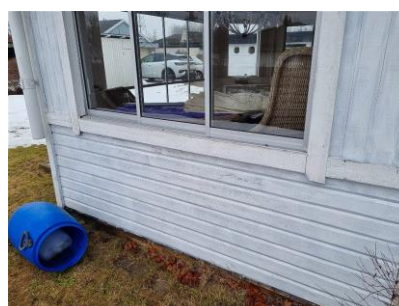
Fönsterbleck saknas på fönsterpartier.

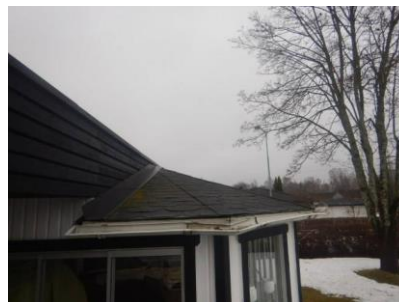
Hängrännor lutar fel och stuprör avslutas vid väggliv.

I övrigt vanligt underhållsbehov (färgsläpp, torrsprickor).

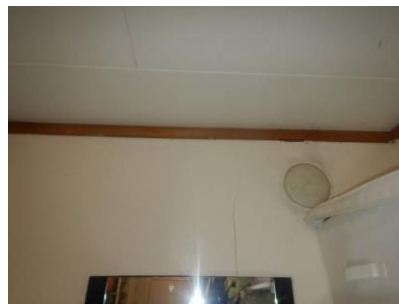
Entréplan / Klädkammare

Sprickor noterades i väggar.

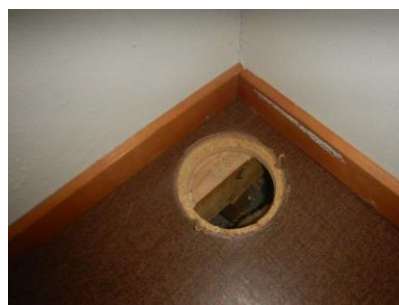
Vid kontroll av golvkonstruktionen togs provhål i det uppreglade golvet. Golvkonstruktionen är uppbyggd från betongplattan med träreglar på kloss, , mellanliggande isolering, golvspånskiva samt ytskikt. Fuktvärden uppmättes under kritisk fuktnivå för mikrobiell tillväxt och normal lukt upplevdes i provhål. Relativ fuktighet uppmättes till 38 % och Fuktkvoten i träkloss mot betongplatta till 10 %. Se punkt Entréplan/Allmänt.

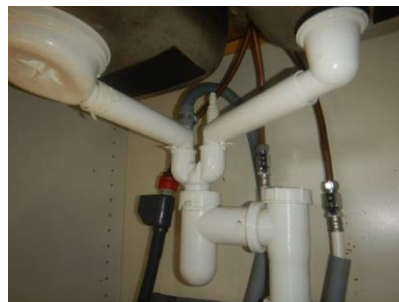
Entréplan / Kök

Upphångningsbygel saknas på avloppslang från diskmaskinen.
När upphångningsbygel saknas ökar risken för brott på slangens med läckage som möjlig följd.
För att hindra brott på avloppslang rekommenderas komplettering av upphångningsbygel.
